**Accident** survenu au ROBIN - DR400 - 140B  
immatriculé **F-GGJS**  
le 19 mai 2023  
sur l'aérodrome de Cosne-sur-Loire (58)

**Arrondi manqué, interruption de l'atterrissage, perte de contrôle, collision avec une clôture**

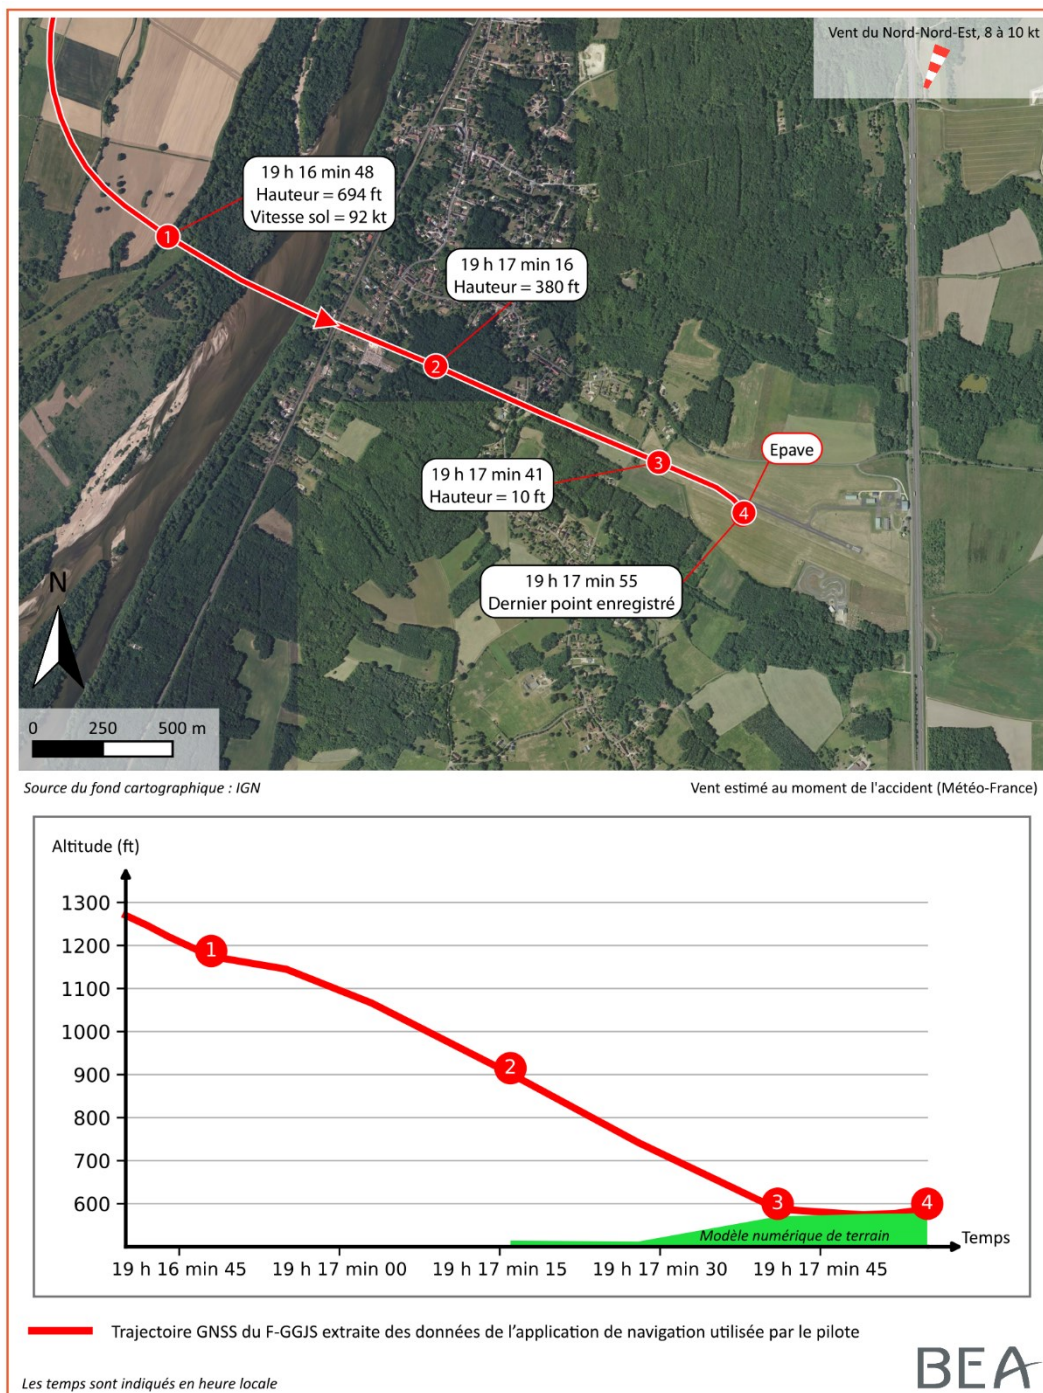
Le pilote, accompagné de l'instructeur en place avant droite et de son ami en place arrière, décolle en piste 11<sup>2</sup> de Cosne-sur-Loire à 18 h 50. Après un vol local, il s'intègre en branche vent arrière pour la piste 11. Le vent est de secteur nord-nord-est pour une dizaine de nœuds. En finale le pilote positionne les volets en configuration atterrissage et applique une correction de dérive en orientant l'avion du côté au vent pour se maintenir sur l'axe d'approche. L'instructeur indique que l'avion est un peu haut sur le plan et un peu trop rapide. Comme convenu, il prend les commandes à une hauteur qu'il estime à 300 ft, tout en l'annonçant au pilote. L'instructeur annule la dérive sol de l'avion puis entame une glissade avec l'aile gauche basse. Il considère que la finale est stabilisée et que la vitesse est d'environ 65 kt. Lors de l'arrondi, l'avion remonte et s'incline à droite. L'instructeur met les ailes à l'horizontale et interrompt l'atterrissage. L'avion n'accélère pas. Il évolue à quelques mètres de hauteur puis touche le sol à droite de la piste. L'avion roule dans l'herbe puis heurte une clôture métallique dans laquelle il s'immobilise (voir **Figure 1**, point **4**).

Figure 1 : trajectoire issue des données de l'application de navigation utilisée par le pilote

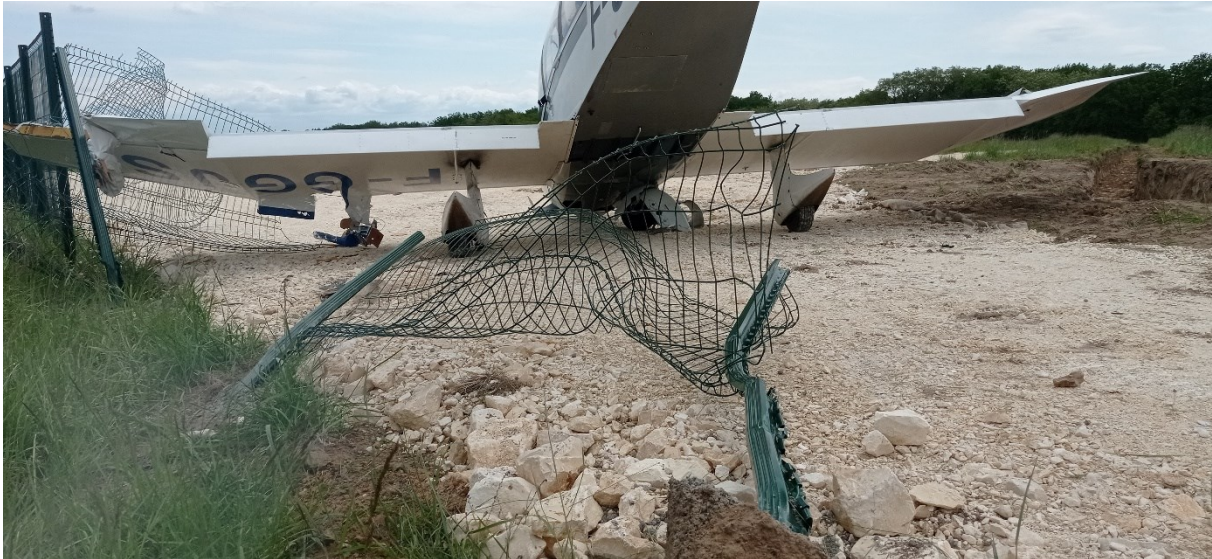
L'avion a touché le sol, avec le train principal en premier, à droite de la piste 11 à environ 320 m du seuil. Il a ensuite continué à se déporter sur la droite et s'est immobilisé après avoir percuté une enceinte métallique délimitant une zone de travaux (voir § 2.6).

Figure 2 : avion immobilisé après la collision avec le grillage (Source : BEA)

La commande de réchauffage du carburateur a été retrouvée tirée et les volets en configuration atterrissage.

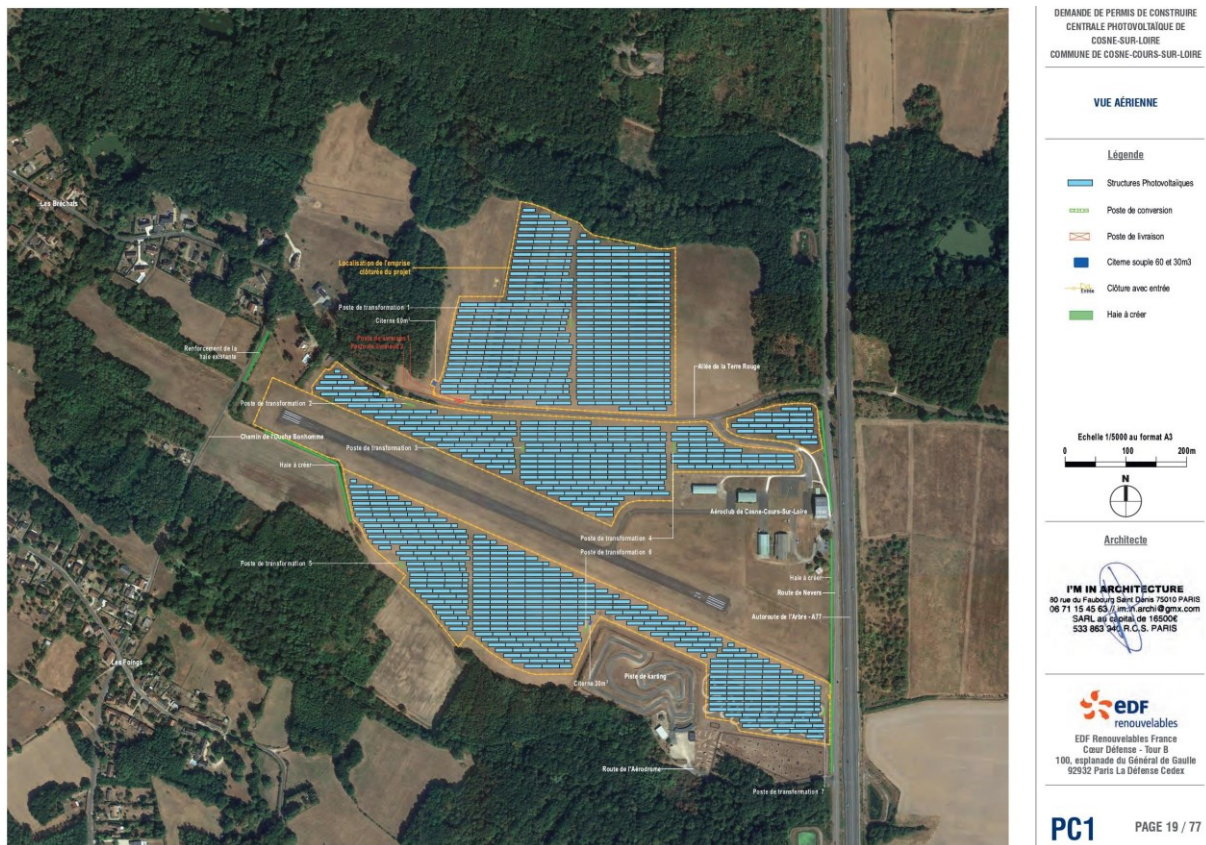
La clôture heurtée avait été installée dans le cadre d'un projet de centrale photovoltaïque. Ce projet a fait l'objet d'un arrêté accordant le permis de construire sous réserve de prescriptions notamment émises par la DGAC, en particulier le respect des servitudes de dégagement.

Cette clôture rigide métallique, parallèle à la piste, se situe à 45 m de l'axe de piste et mesure 1,5 m de hauteur. La clôture est en dehors de la bande aménagée de la piste décrite dans l'arrêté du 10 juillet 2006 relatif aux caractéristiques techniques de certains aérodromes terrestres utilisés par les aéronefs à voilure fixe.

Figure 4 : plan d'implantation du projet extrait de l'étude d'impact d'avril 2020
