**Eglise Saint-Pierre
Le Fort
Lieurac (09200)**

Objet : Expertise fissure concernant une église, sise "Le Fort" sur la commune de Lieurac (09300)

Document référencé : R2102025-V1

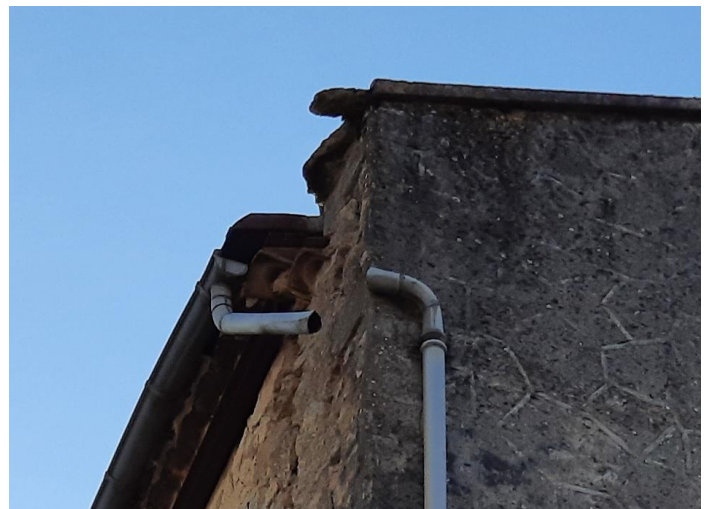
En façade Nord, bien que les eaux de pluie de la toiture soient récoltées par un système de chéneaux, nous constatons une discontinuité du système en jonction avec la descente en angle Nord-Ouest. Les eaux collectées s'écoulent alors librement au pied de l'angle Nord-Ouest.

Discontinuité de gestion des eaux pluviales

Tout d'abord, il convient de prévoir la réfection / modification du système de gestion des eaux pluviales afin de garantir l'évacuation des eaux de pluie récoltées en toiture loin de l'assise de l'ouvrage. Pour cela, les chéneaux devront être révisés, la descente d'eaux pluviales disjointe en angle Nord-Ouest devra être réparée, et les toitures non équipées de tels dispositifs devront faire l'objet de l'installation de chéneaux et gouttières. Enfin, les eaux récoltées devront être éloignées autant que faire se peut des assises des ouvrages (infiltration en parcelle ou dans un puits perdu, écoulement dans le réseau communal, etc).

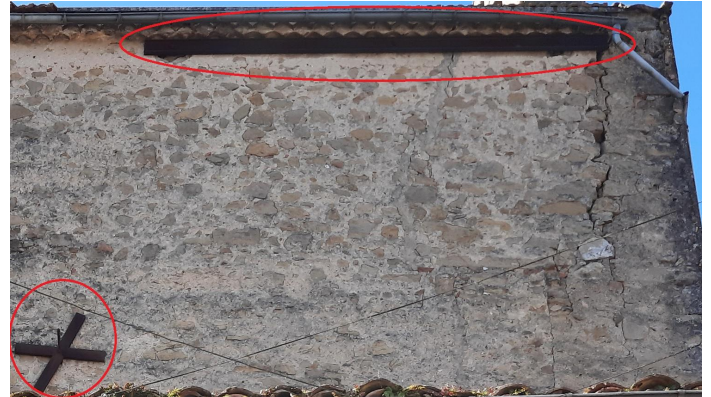
A proximité de l'angle Nord-Ouest, nous constatons la présence d'une clé de tirant en partie médiane du mur gouttereau ainsi que la présence d'un IPN faisant vraisemblablement office de raidisseur au niveau de l'arase de maçonnerie.

Tirants et clés en angle Nord-Ouest

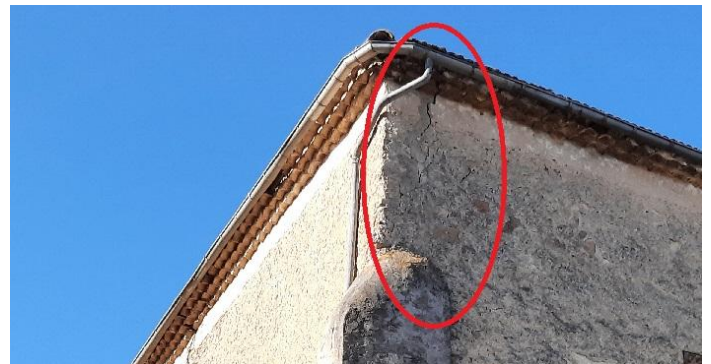
En angle Nord-Est, nous constatons la présence d'une fissure verticale prenant naissance en dessous des génoises et descendant jusqu'en appui du contrefort.

Fissuration verticale en angle Nord-Est

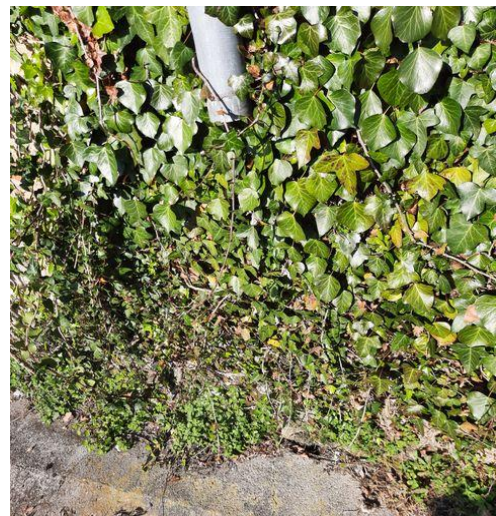
En partie centrale, à la jonction entre la sacristie et le bâtiment à usage privatif, nous constatons que les eaux pluviales récoltées en toitures sont rejetées directement au pied de l'ouvrage. De plus, nous constatons que le bâtiment privatif présent en angle Nord-Est n'est pas équipé d'un système permettant de récolter et d'éloigner les eaux de pluies en provenance de la couverture. Celles-ci se jettent donc également au pied de l'ouvrage.

Evacuation en pied d'ouvrage

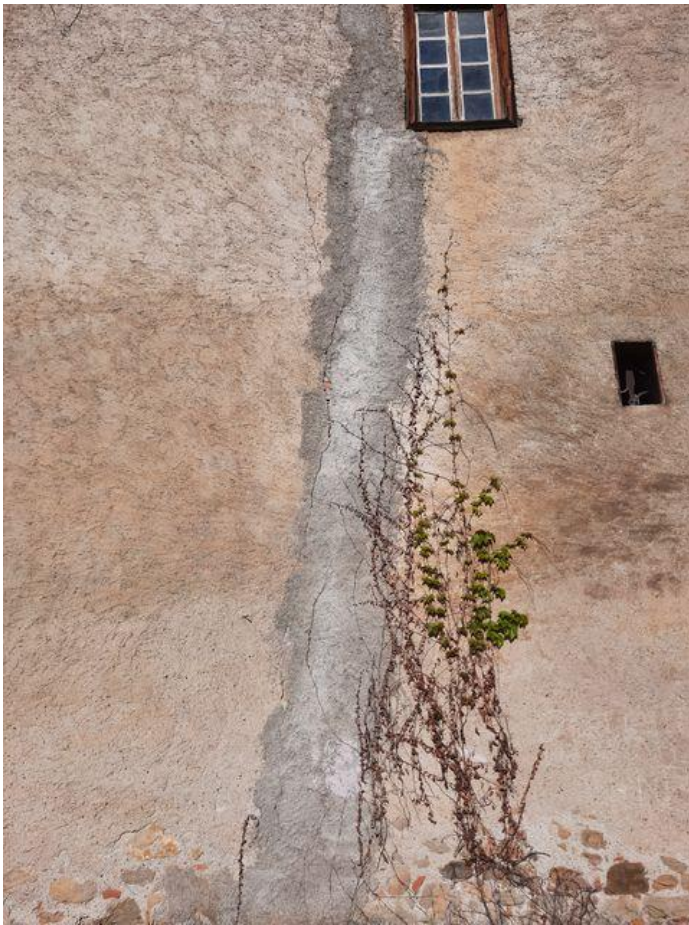
En partie centrale du mur Est de la Sacristie, nous constatons la présence d'une fissure verticale ayant fait l'objet de colmatages successifs. Notons également que la toiture de la sacristie n'est pas équipée de chéneaux et gouttières sur cette portion de façade. Les eaux de pluies se jettent donc directement au pied du mur.

Fissure verticale du mur de la sacristie

Toujours concernant la sacristie, du fait de l'absence de gestion pertinente des eaux de pluie, une déstabilisation de son assise s'est développée et est à l'origine de la fissure verticale que nous constatons au centre de sa façade Est. Aussi, dès lors que le demandeur aura supprimé les végétaux envahissants et assuré une bonne gestion des eaux de pluies, nous lui conseillons de prévoir la mise sous surveillance de ce désordre.

Tout comme pour nos préconisations concernant la bâtisse principale, la surveillance devra être réalisée en installant des fissuromètres pour un suivi sur 24 mois. En cas de stabilisation, les joints de pierres et les embellissements pourront être repris. Si tel n'est pas le cas (absence de stabilisation) des reprises en sous-oeuvre devront être envisagées. Etant donné que ce bâtiment annexe n'est pas lié à la bâtisse principale, nous invitons le demandeur à mettre en balance le coût des travaux de stabilisation avec celui d'une déconstruction / reconstruction de l'ouvrage.

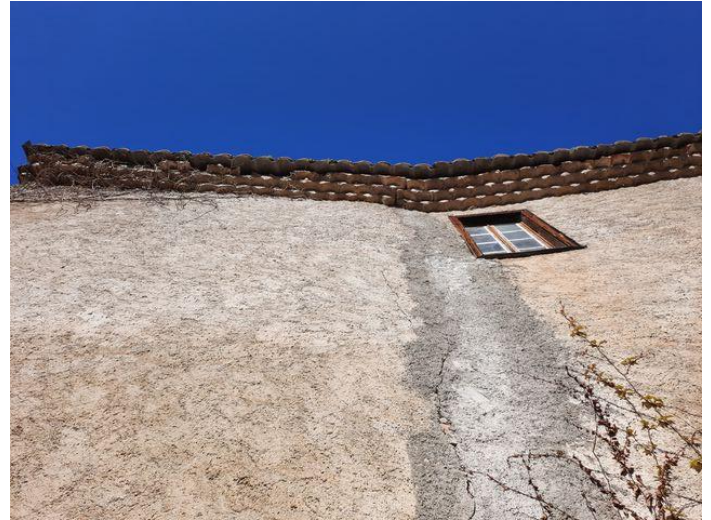
Partie haute du mur

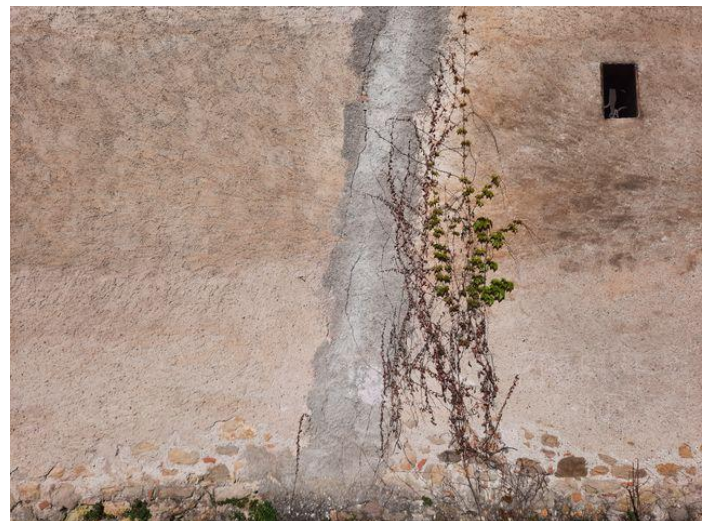
Partie basse du mur

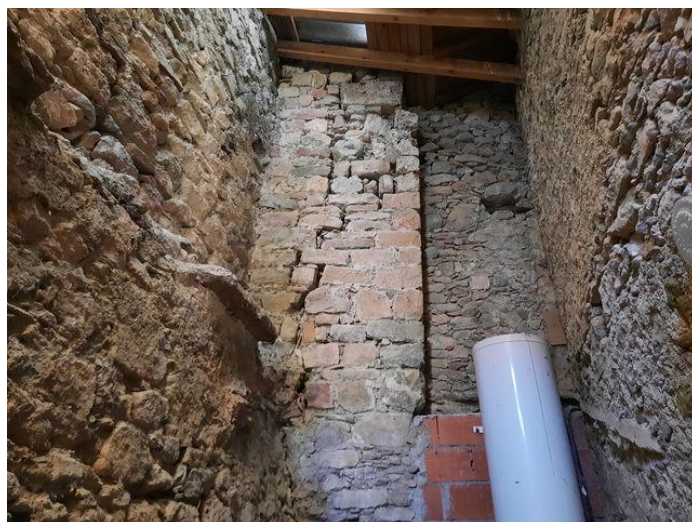
Le contrefort situé en partie centrale de la façade présente les signes d'un glissement de ses pierres depuis sa partie haute.

Glissement de pierres sur contrefort Sud

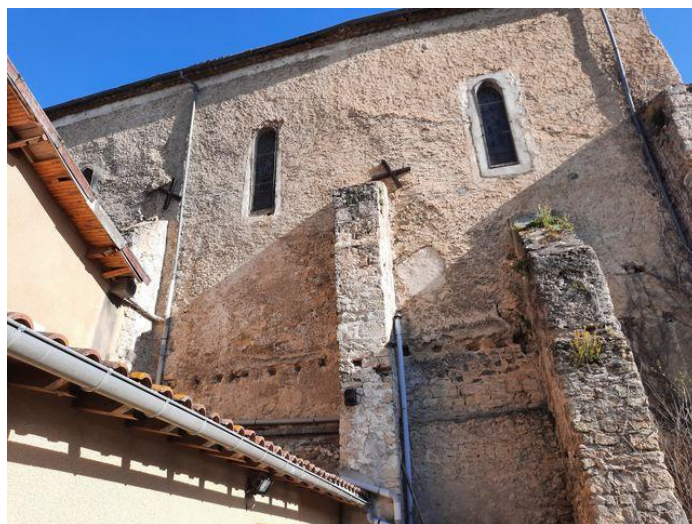
Depuis l'extérieur, nous constatons que la portion Est du mur Sud présente des déformations à tendance oblique et se développant au-dessus des trois contreforts visibles. Nous constatons également la présence de clés de tirants sur cette façade.

Clé de tirant et déformation de maçonnerie

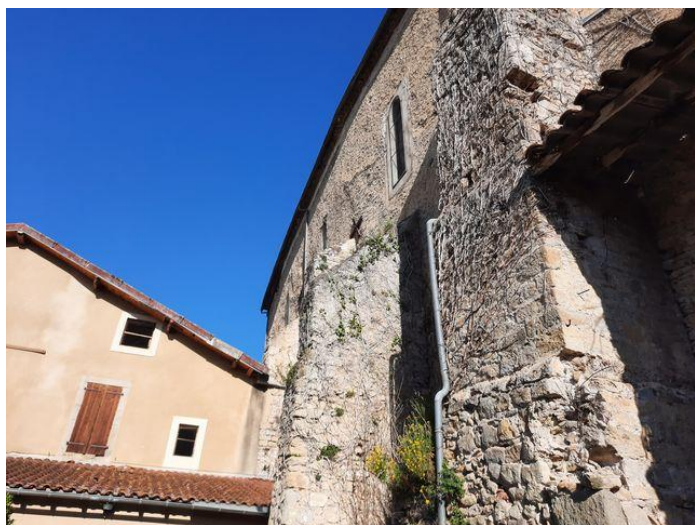
Déformation de maçonnerie

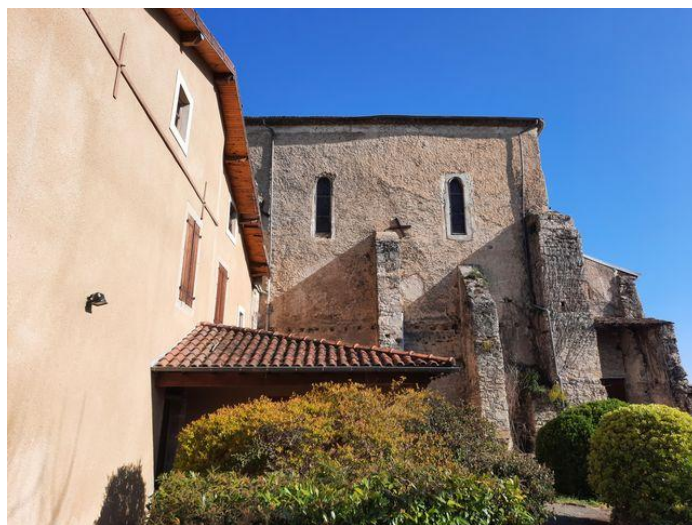
Déformation de maçonnerie

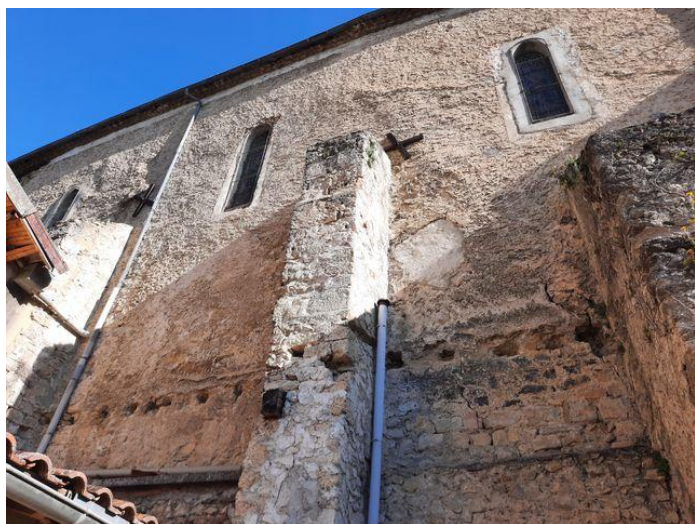
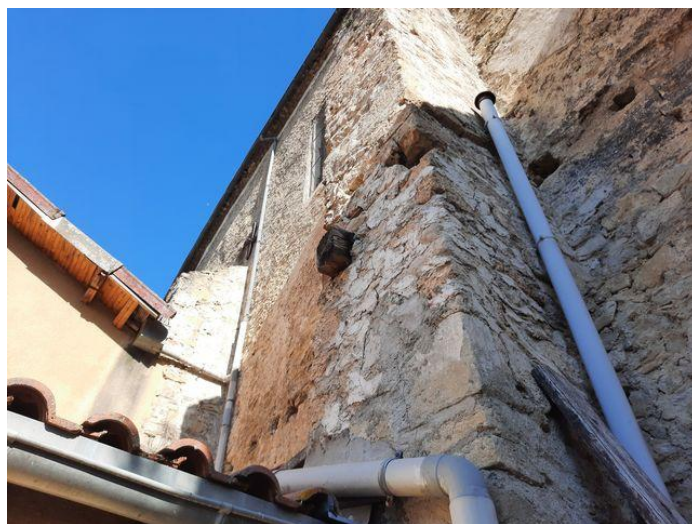
Le troisième contrefort depuis l'angle Sud-Est présente une pathologie de fissuration et de glissement des pierres. Cette pathologie est cependant moins marquée que sur le contrefort visible depuis l'accès au presbytère.

Fissuration de contrefort

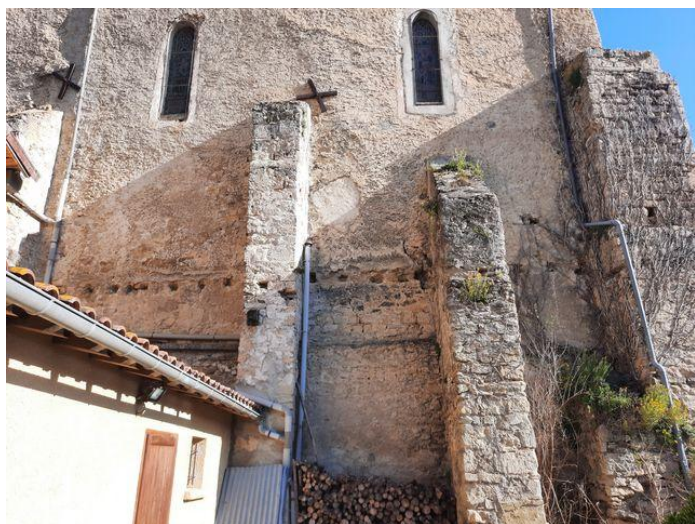
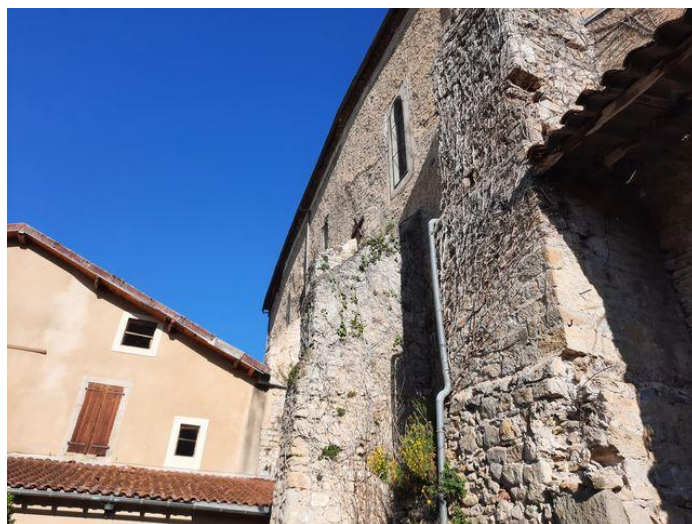
Nous constatons que des végétaux (herbacées et lierres) sont en croissance contre et dans le second contrefort.

Croissance de végétaux dans un contrefort

L'ensemble des végétaux se développant contre les façades et dans les maçonneries devront faire l'objet d'un traitement par suppression. En effet, leur croissance représentant un réel risque pour la durabilité de l'ouvrage et augmentant fortement les déséquilibres hydriques du sol, il convient de prévoir leur éradication et la reprise des maçonneries affectées par leur croissance.

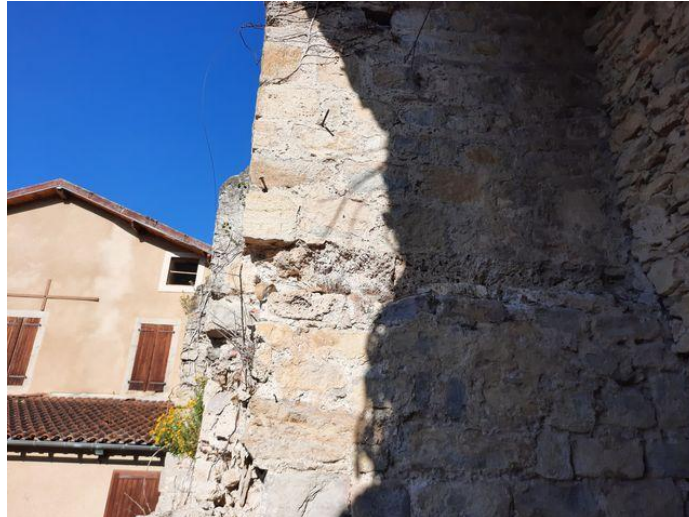
Du fait du ruissellement d'eau et de l'effet du temps, nous constatons que certaines pierres composant les contreforts présentent des dégradations plus ou moins importantes.

Dégradation de pierres du contrefort

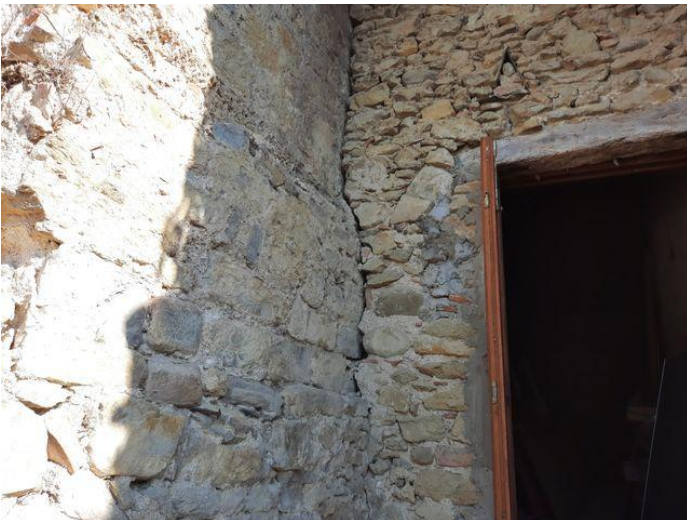
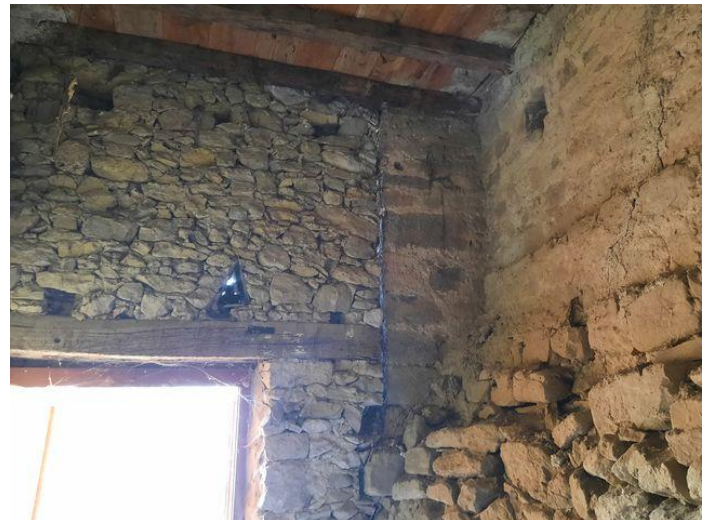
En jonction entre le mur Est de l'église et le mur de la sacristie, nous constatons une discontinuité des maçonneries, laissant passer la lumière du jour.

Discontinuité des maçonneries

La fissure visible à la jonction entre la sacristie et le mur d'église représente un joint de fractionnement naturel se créant à la jonction de deux ouvrages indépendants. Cette constatations ne doit pas être considérée comme une pathologie mais comme un désordre "attendu" ne nécessitant pas d'action particulière si ce n'est une surveillance afin de veiller à l'absence de dégradation majeure des maçonneries.

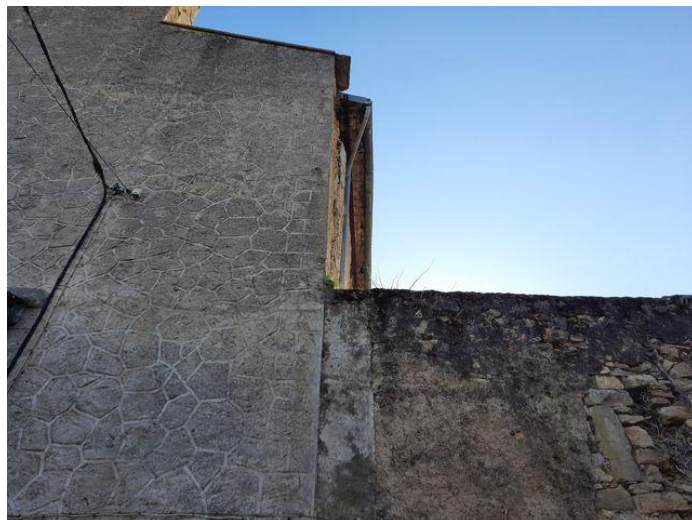
Depuis la ruelle d'accès à la façade Ouest de l'église, nous observons le basculement du mur Sud depuis le haut de la bâtisse.

Basculement du mur Sud

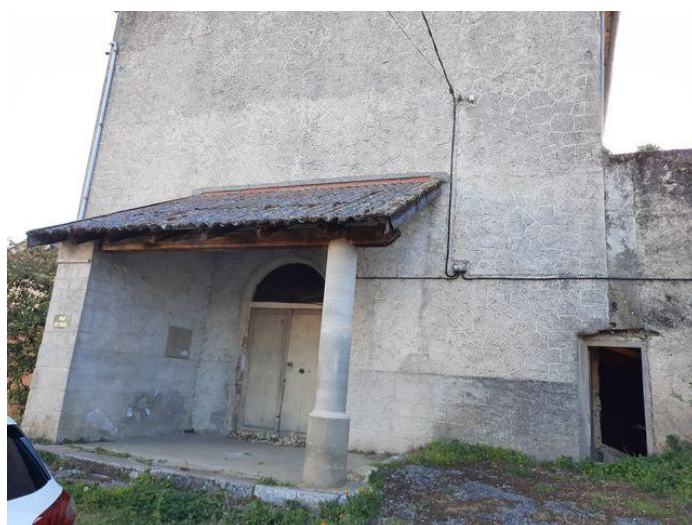
Cette façade est composée d'un mur clocher revêtu d'un enduit vraisemblablement à base de ciment.

Revêtement du mur clocher

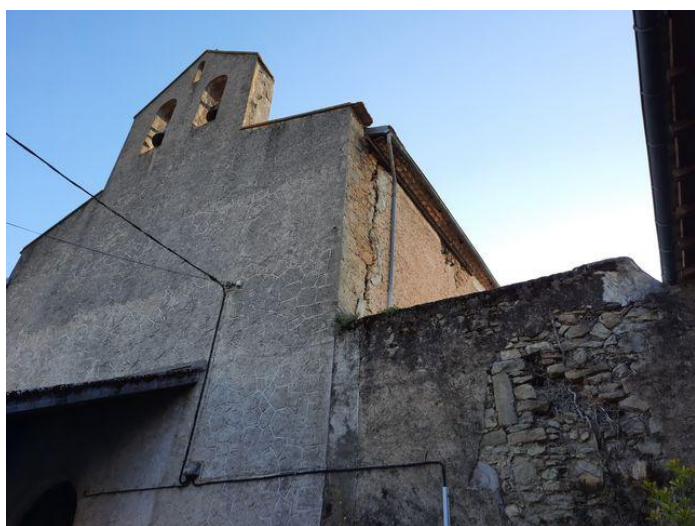
Ce mur clocher présente les signes d'un basculement puisque nous constatons le développement de fissurations verticales aux jonctions entre ce mur et les murs gouttereaux au Nord et au Sud.

Basculement mur Sud / mur Clocher

Il conviendra également de veiller à la bonne étanchéité entre le mur clocher et les murs gouttereaux au Nord et au Sud. En effet, la configuration de la structure avec une arase de mur clocher surplombant les arases des murs gouttereaux représente un risque d'infiltration et de détérioration des maçonneries. La mise en œuvre de relevés d'étanchéité (solins zinc ou maçonnés par exemple) pourrait être envisagée.

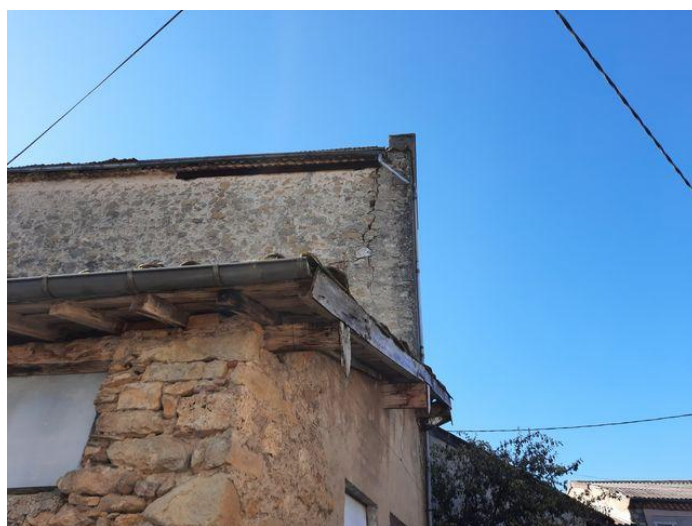
Basculement mur Nord / mur Clocher

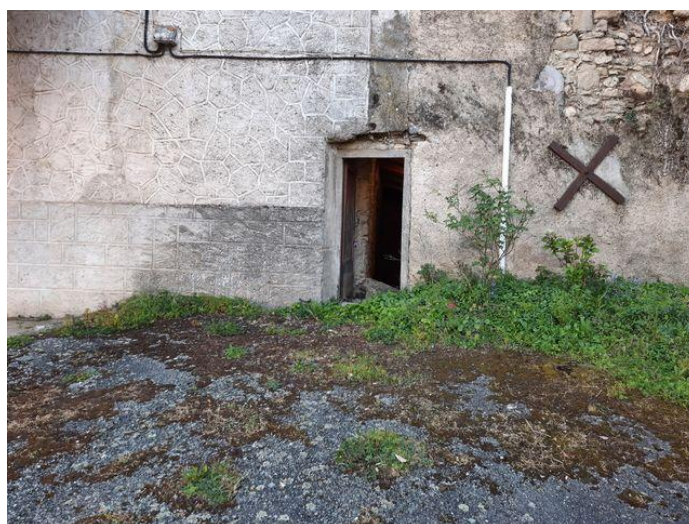
Notons la présence d'une clé de tirant sur la façade du mur prolongeant le mur clocher. Ce tirant est vraisemblablement ancré dans le mur de l'ancien presbytère.

Clé de tirant sur le mur du presbytère

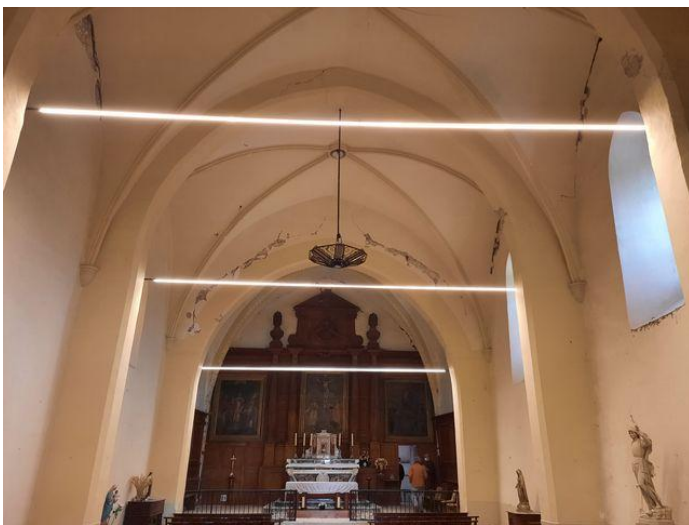
A l'intérieur de l'église, nous constatons la généralisation d'un phénomène de fissuration des arches, voûtes, daveaux et sommiers avec décrochement des enduits de parement.

Fissurations des premières travées

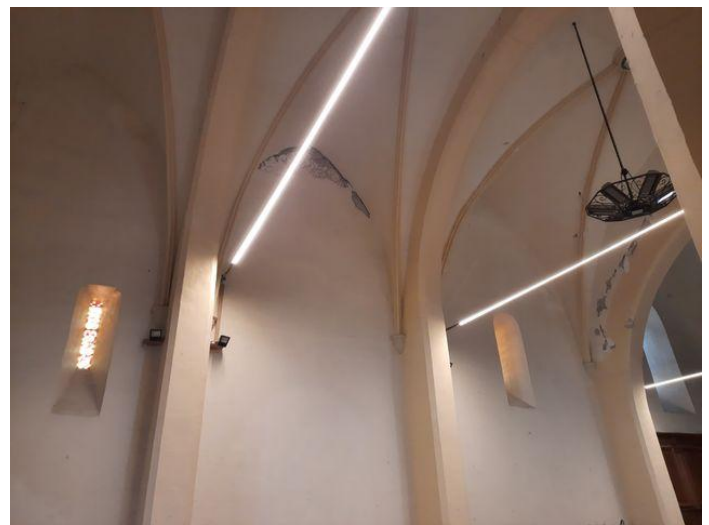
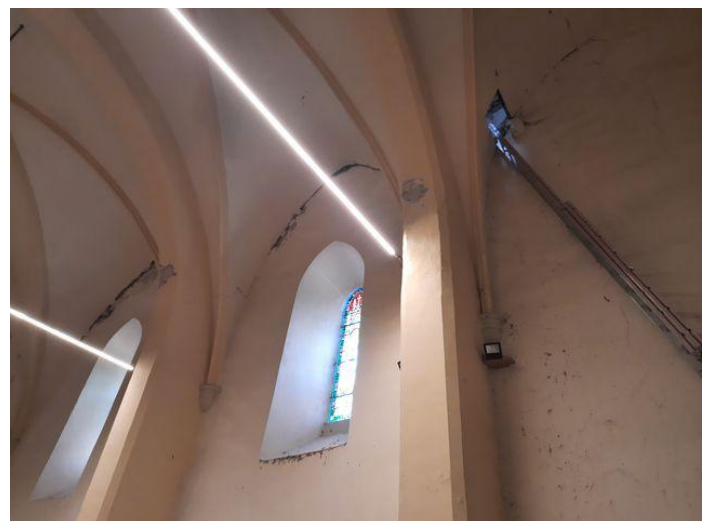
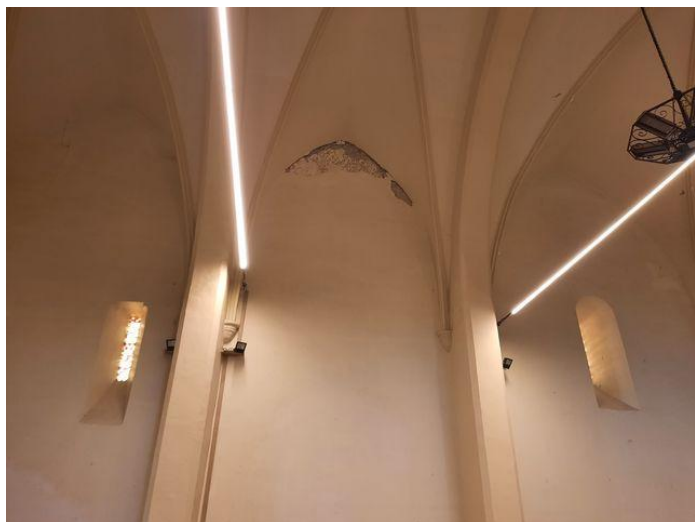
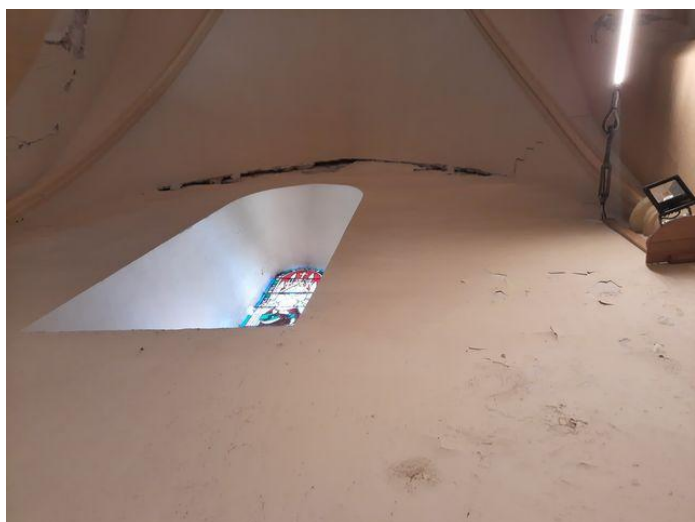
Fissuration mur Sud

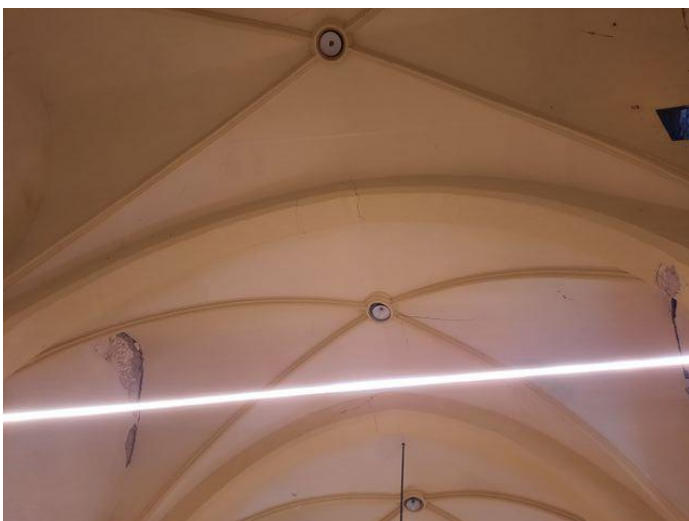
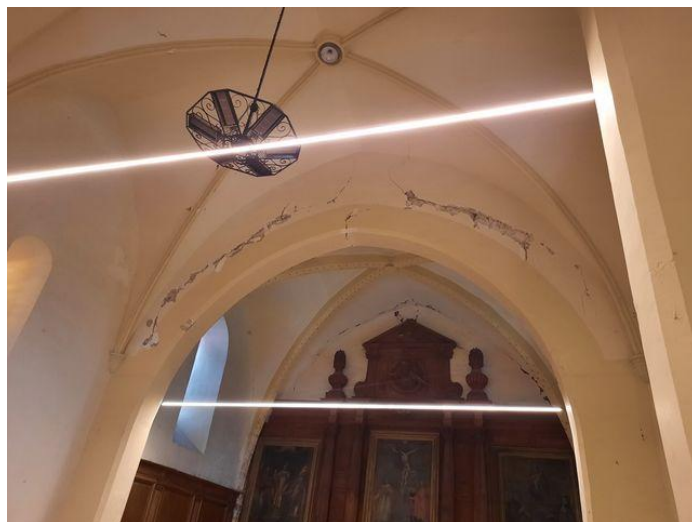
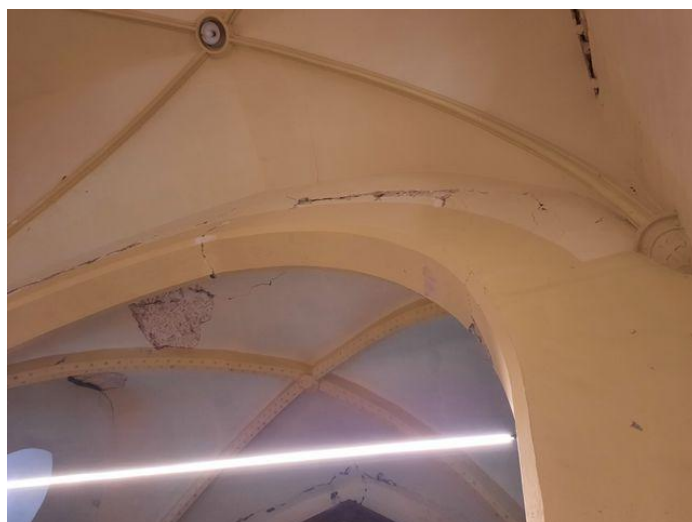
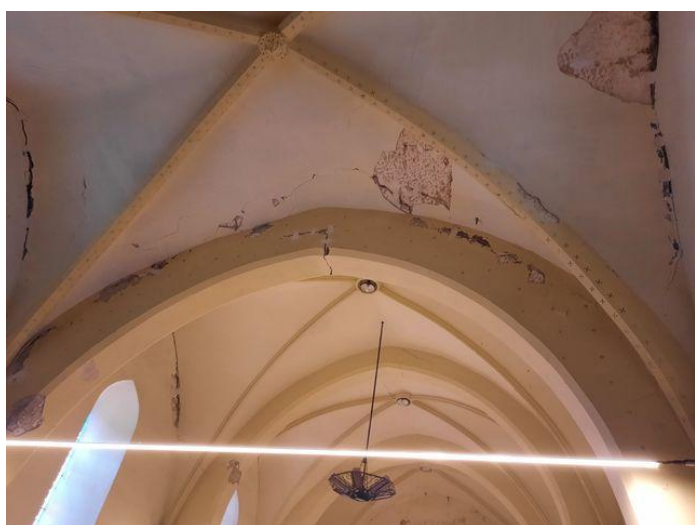
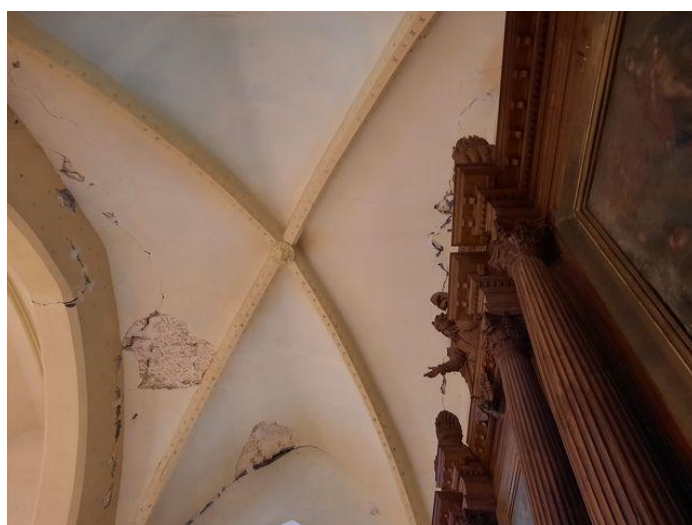
Fissurations de voûtes

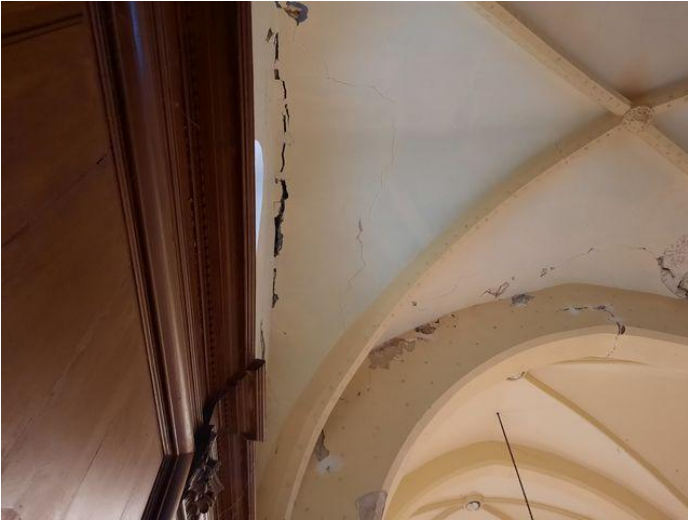
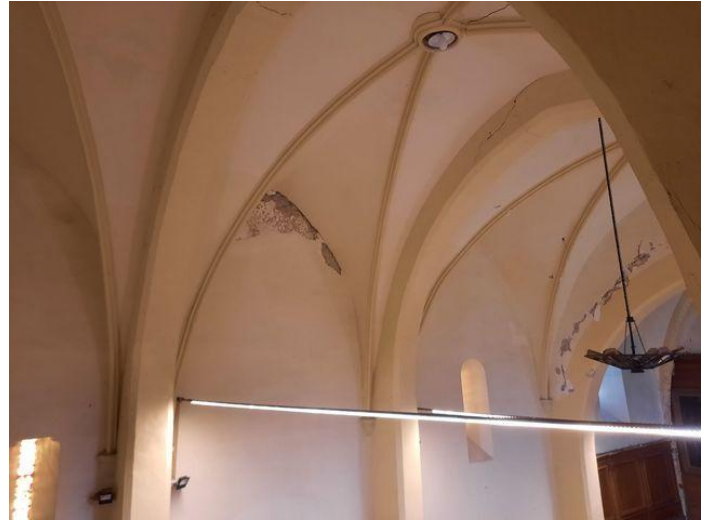
Fissuration mur Nord

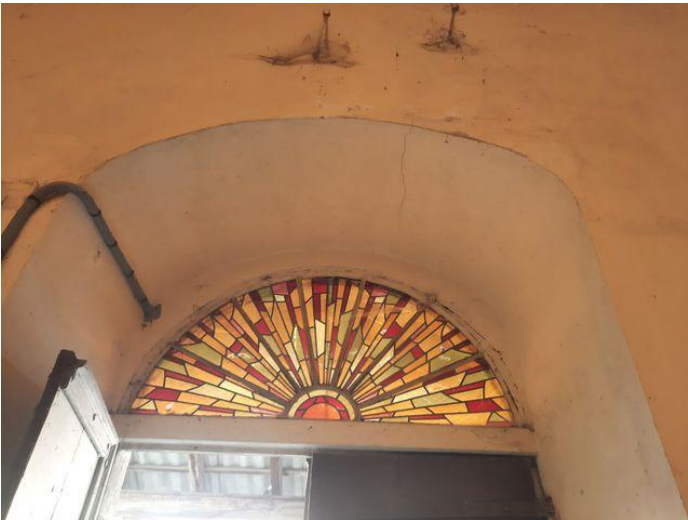
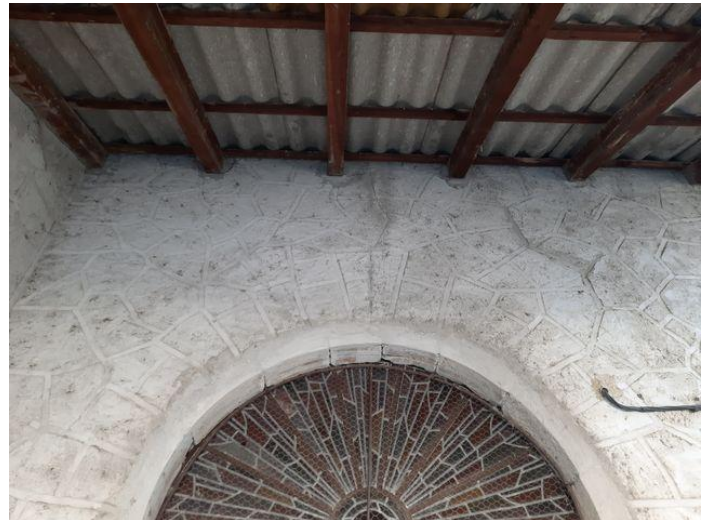
La voûte de la porte d'entrée à l'église est également fissurée à proximité de la clé de voûte.

Fissuration de la voûte de la porte d'entrée

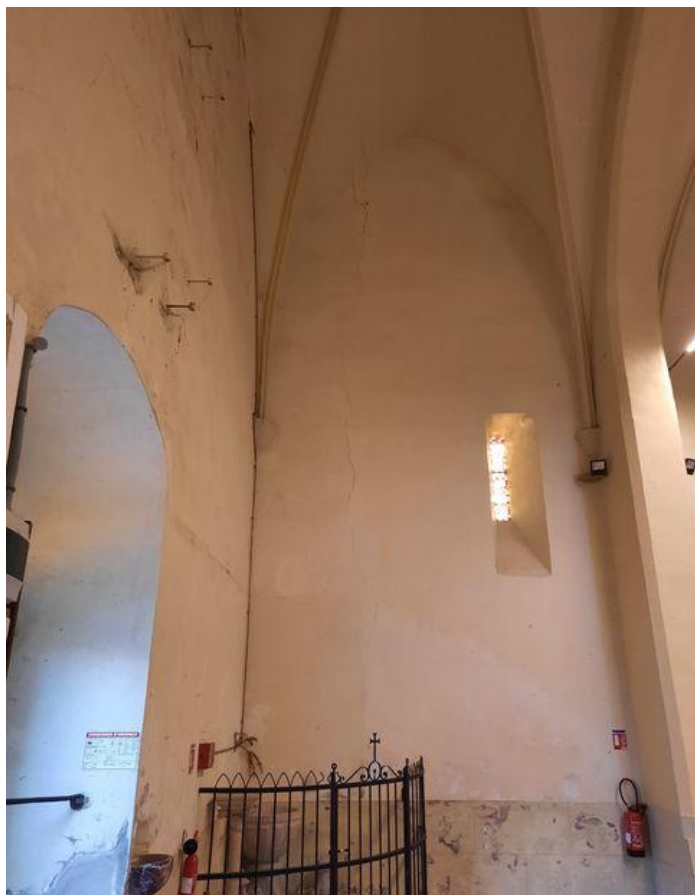
Nous observons la présence de fissures verticales aux droits des jonctions entre le mur clocher et les murs Sud et Nord de l'église.

Fissure jonction mur Clocher / mur Nord

Une fois les actions précédentes réalisées, il conviendra de mettre sous surveillance les désordres afin de veiller à leur stabilisation et de caractériser les éventuelles évolutions et les cinétiques associées (ralentissement du phénomène, évolution linéaire, absence de mouvement, accélération des déplacements). Pour cela, nous conseillons au demandeur la mise en œuvre de témoins de type fissuromètre (Jauges Saugnac) permettant de suivre l'évolution des ouvertures de fissures au dixième de millimètre près. Cette mise sous surveillance sera à réaliser sur une durée minimale de 12 mois (une durée de 24 mois serait idéale).

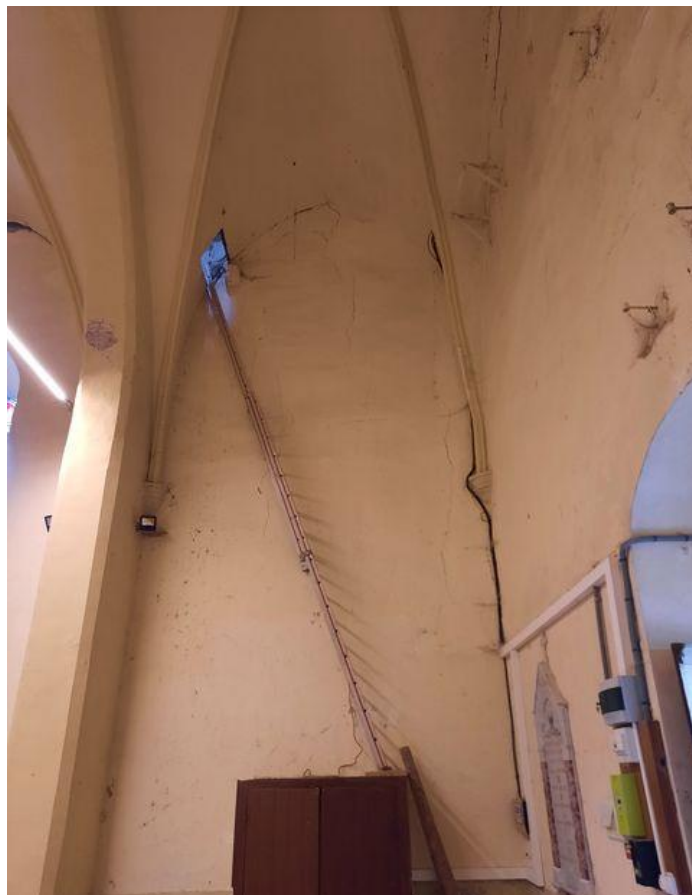
Fissure jonction mur Clocher / mur Sud

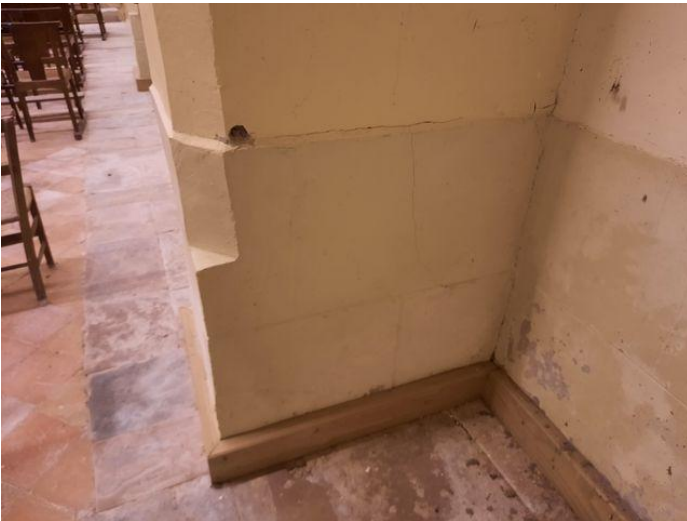
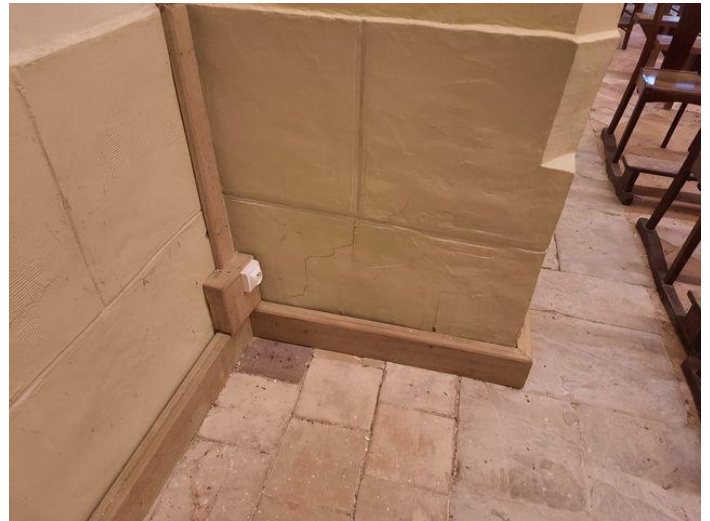
En différents points des piédroits situés au Sud, nous constatons la présence de fissurations verticales à obliques. Celles-ci affectent également les voûtes en prenant naissance à proximité des sommiers.

Fissuration du piédroit

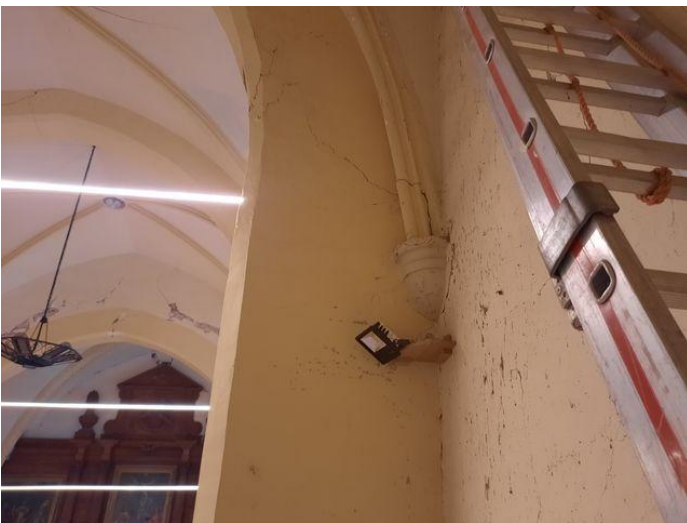
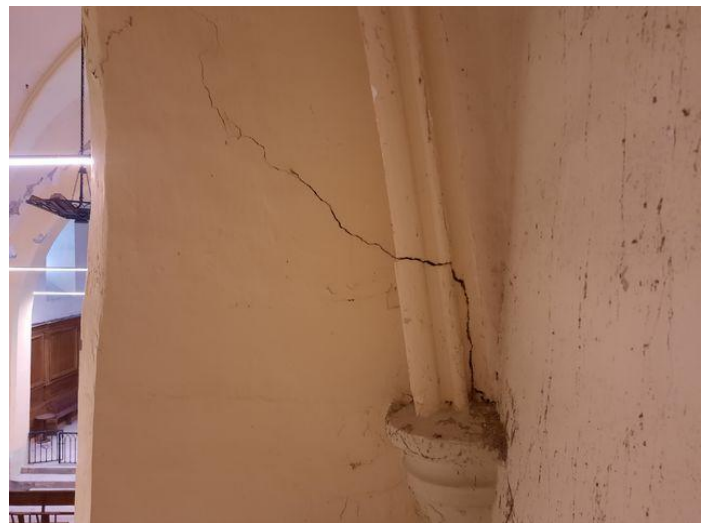
Fissuration du daveau partant du sommier

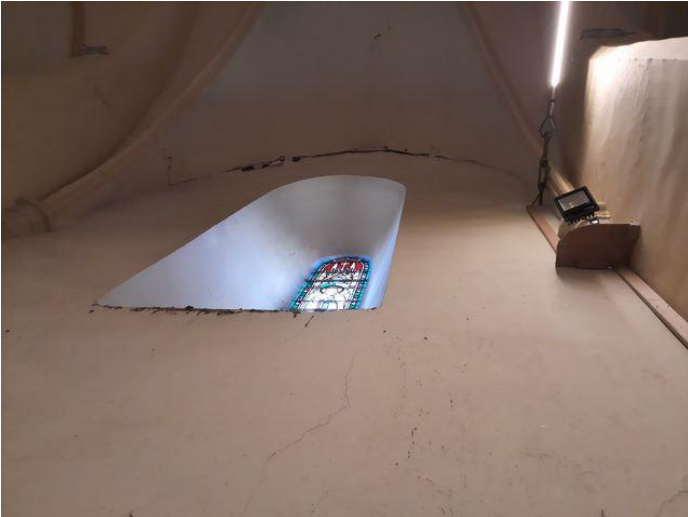
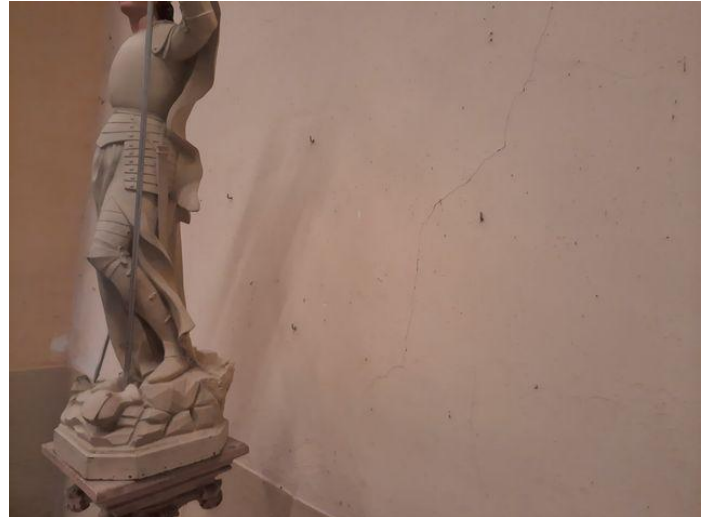
Le mur Sud présente, en partie centrale, une fissure verticale se développant sur la quasi-totalité de sa hauteur.

Fissurations verticales sur le mur Sud

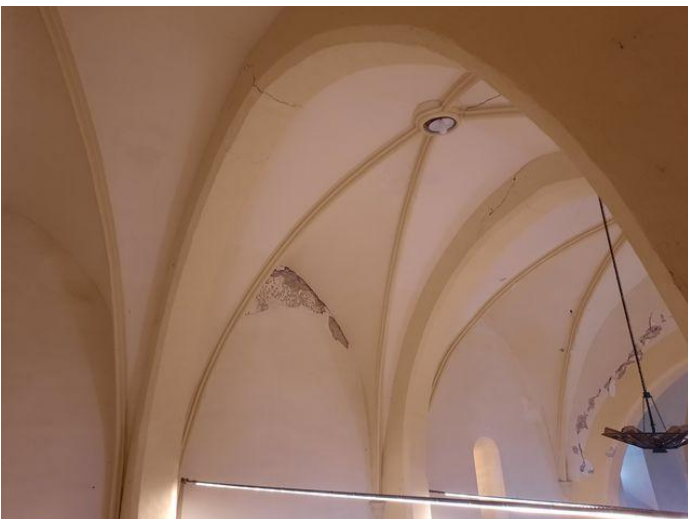
Depuis l'intérieur de l'église, nous constatons que les tirants mis en œuvre entre les façades Nord et Sud sont composés de câbles et de boucles reliés aux clés visibles sur les murs extérieurs.

Tirant (câble) de la première travée

Tout d'abord, la mise en œuvre de tirants parfaitement rigides entre les façades Nord et Sud est à réaliser. En effet, les tirants actuellement en place sont composés de câbles tressés tendus entre les clés disposées de part et d'autre de l'ouvrage. Ce type de matériel n'est pas pertinent puisque, sous l'effet des contraintes qu'il supporte, il finit avec le temps par s'allonger. L'absence de déformation des clés et des maçonneries d'ancrage, associée à l'évolution du basculement des murs gouttereaux, témoigne du fait que les tirants aujourd'hui en place "accompagnent" le basculement

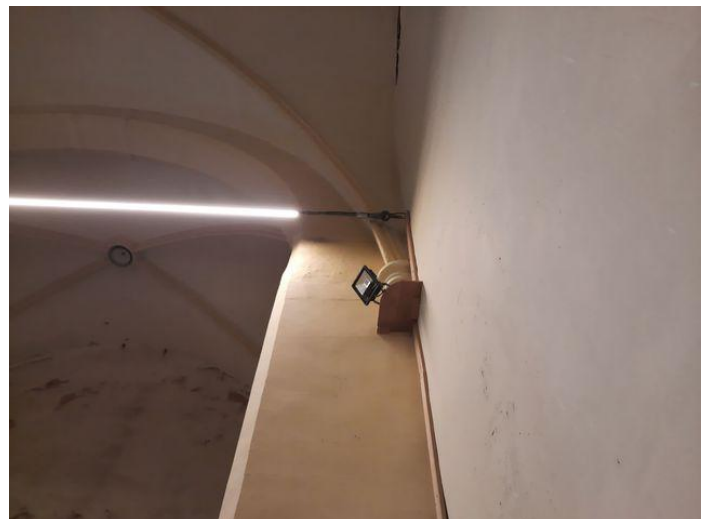
Fixation du tirant dans le mur Nord

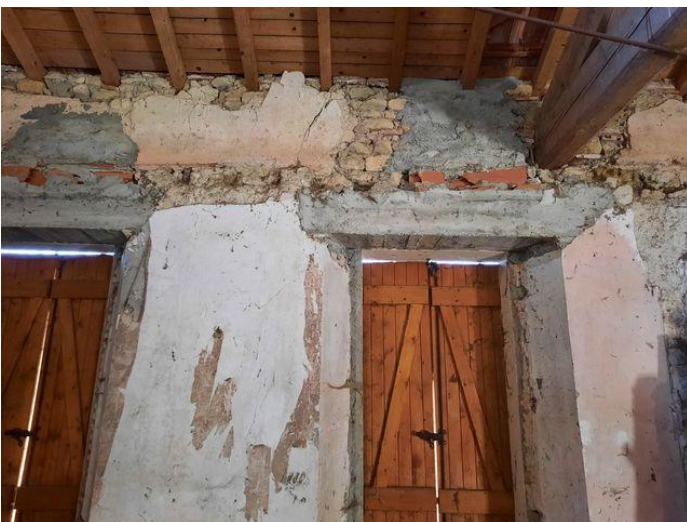
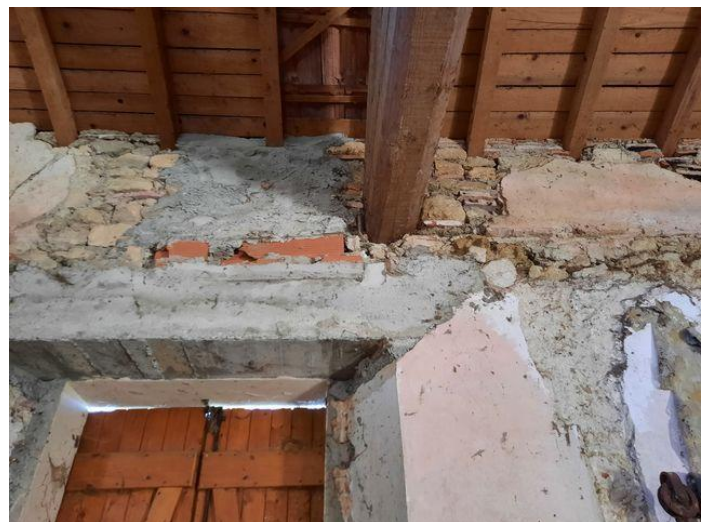
En façade Sud de cette bâtisse annexe, nous constatons que des ouvertures ont été réalisées dans la maçonnerie et que les remplissages de volumes vides ont été réalisés à l'aide matériaux de nature hétérogène.

Modifications de maçonnerie pour création d'ouvertures

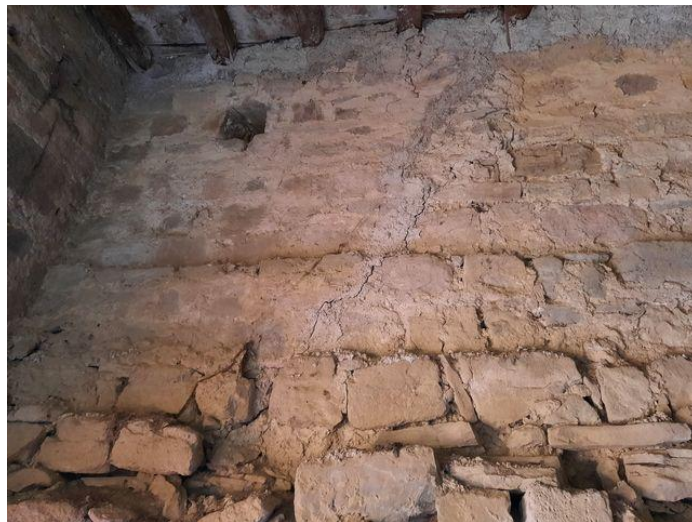
Depuis le stockage situé sous la sacristie, nous constatons la présence d'une fissure oblique se développant sur le mur de l'église. Cette fissure se situe à proximité de l'angle Sud-Est.

Fissure oblique du mur Est

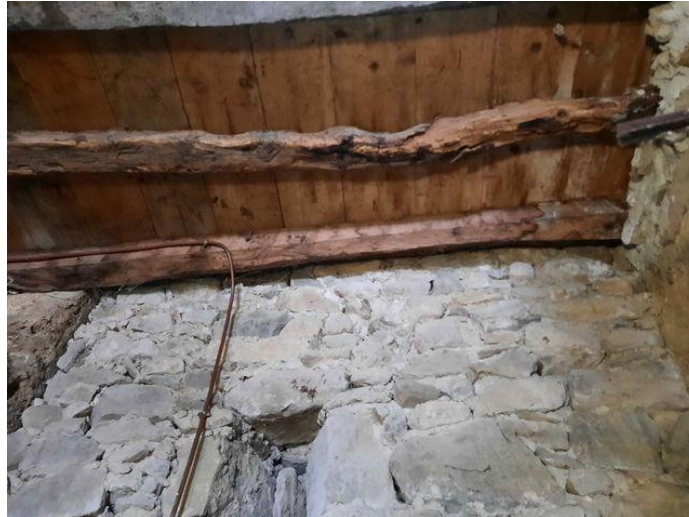
Nous constatons que le solivage du plancher de la sacristie est le siège d'une importante dégradation par une attaque d'insectes xylophages.

Solivage dégradé, Nord de la sacristie

Nous avons constaté que le plancher de la sacristie est fortement dégradé du fait de la présence suspectée d'insectes xylophages. Avant de procéder à tout stockage des objets précieux de l'église liés au culte présent dans l'église (statue, calice, etc) nous conseillons au demandeur de prévoir la mise en place d'un renforcement de la structure du plancher de cette sacristie.

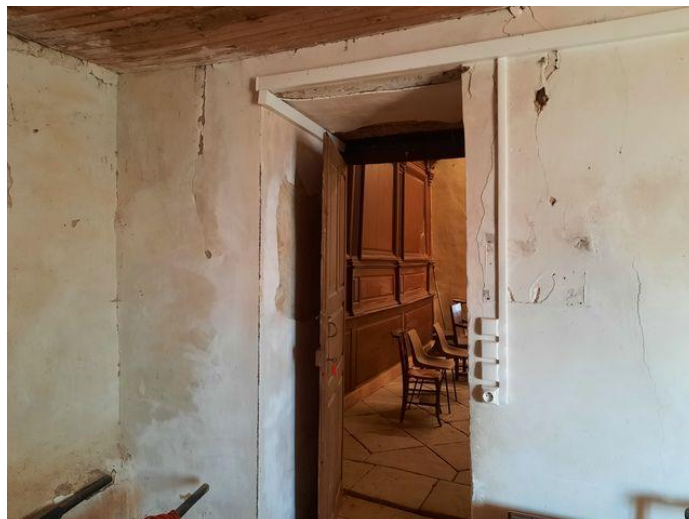
Dans la sacristie, nous constatons la présence d'une fissuration se développant de part et d'autre de la porte d'accès.

Fissuration de part et d'autre de la porte d'accès

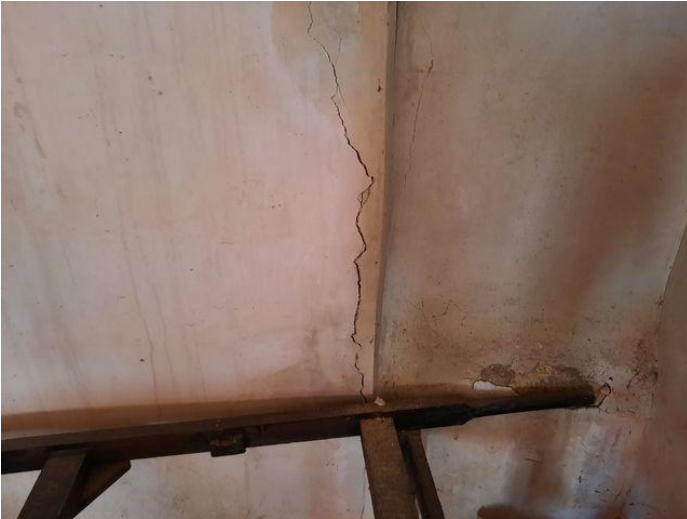
Fissure en jonction de maçonneries

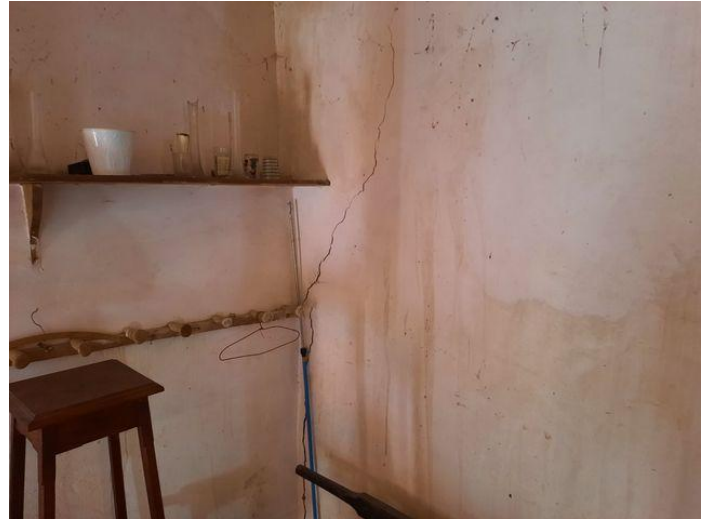
Fissure oblique
