**Eglise Saint-Pierre
Le Fort
Lieurac (09200)**

Objet : Expertise fissure concernant une église, sise "Le Fort" sur la commune de Lieurac (09300)

Document référencé : R2102025-V1

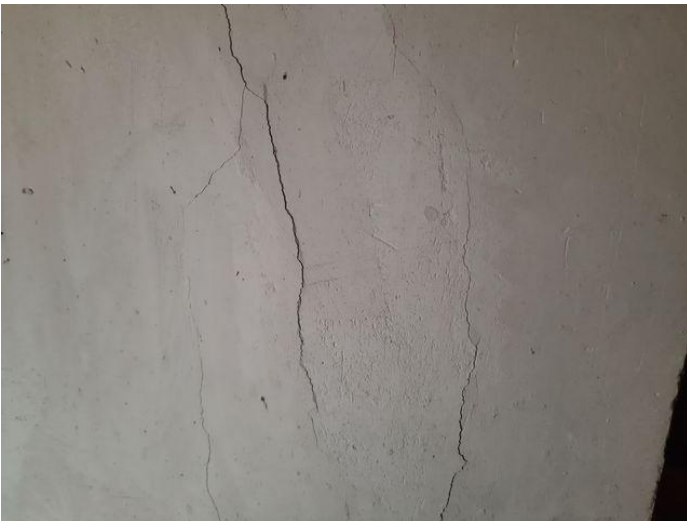
Fissures en hachures

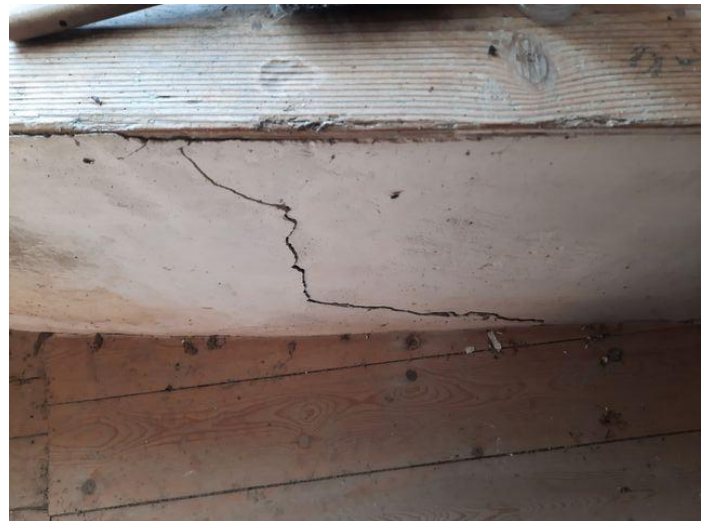
Fissure sous appui de fenêtre

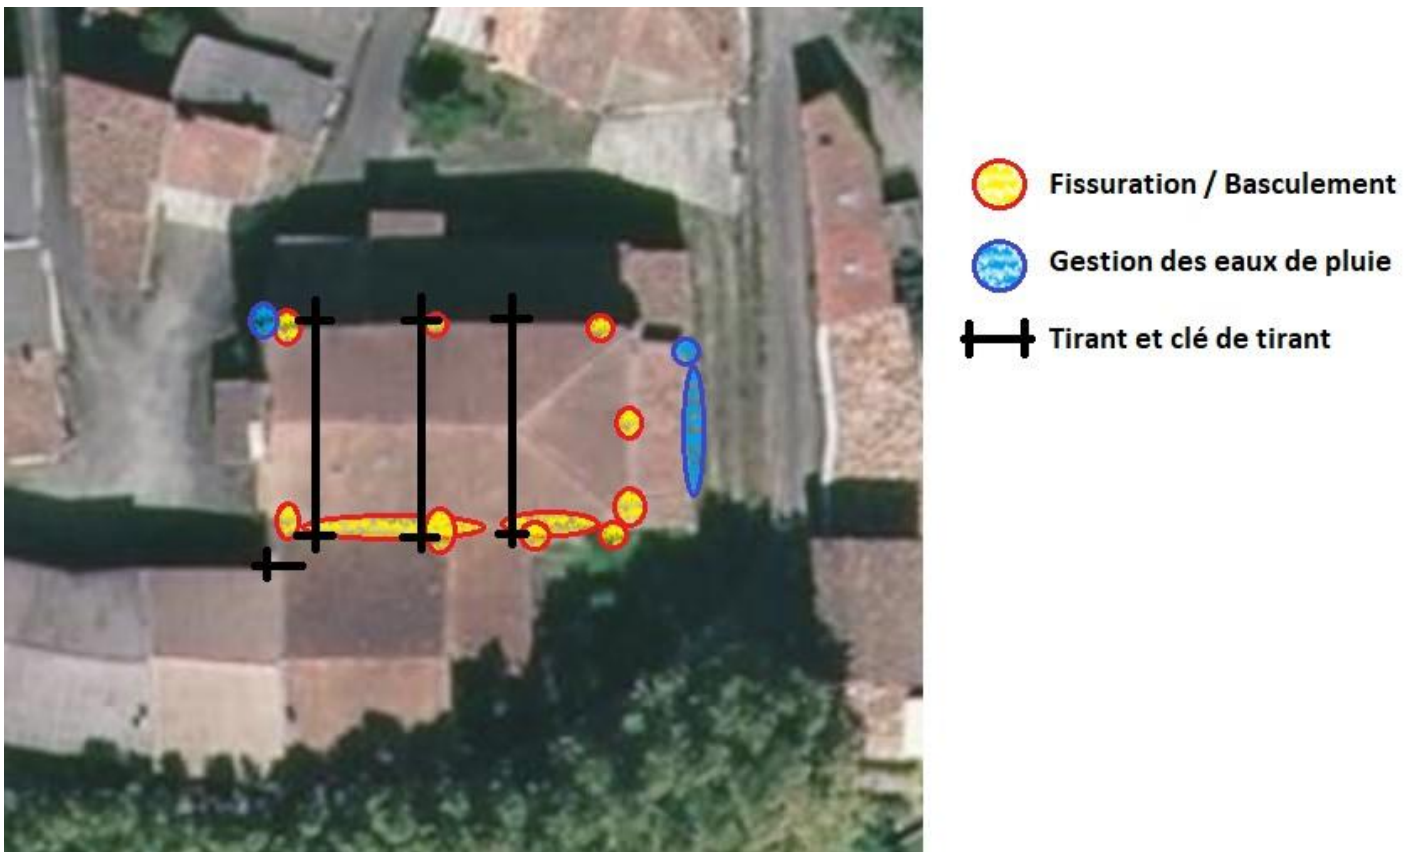
Principaux désordres et points de vigilance

Nous sommes en présence de deux problématiques majeures sur cet ouvrage :

- Une fissuration accompagnée d'une dislocation et d'un basculement des maçonneries
- Une mauvaise gestion des eaux pluviales
