Fontenay-aux-Roses

Association "Les Sources de Fontenay"

Les galeries souterraines d'eaux de source de l'ancienne Ecole Normale Supérieure, une richesse patrimoniale méconnue.

Les galeries souterraines d'eaux de source de l'ancienne Ecole Normale Supérieure de Fontenay-aux-Roses, leur histoire, leur évolution, leur sauvegarde.

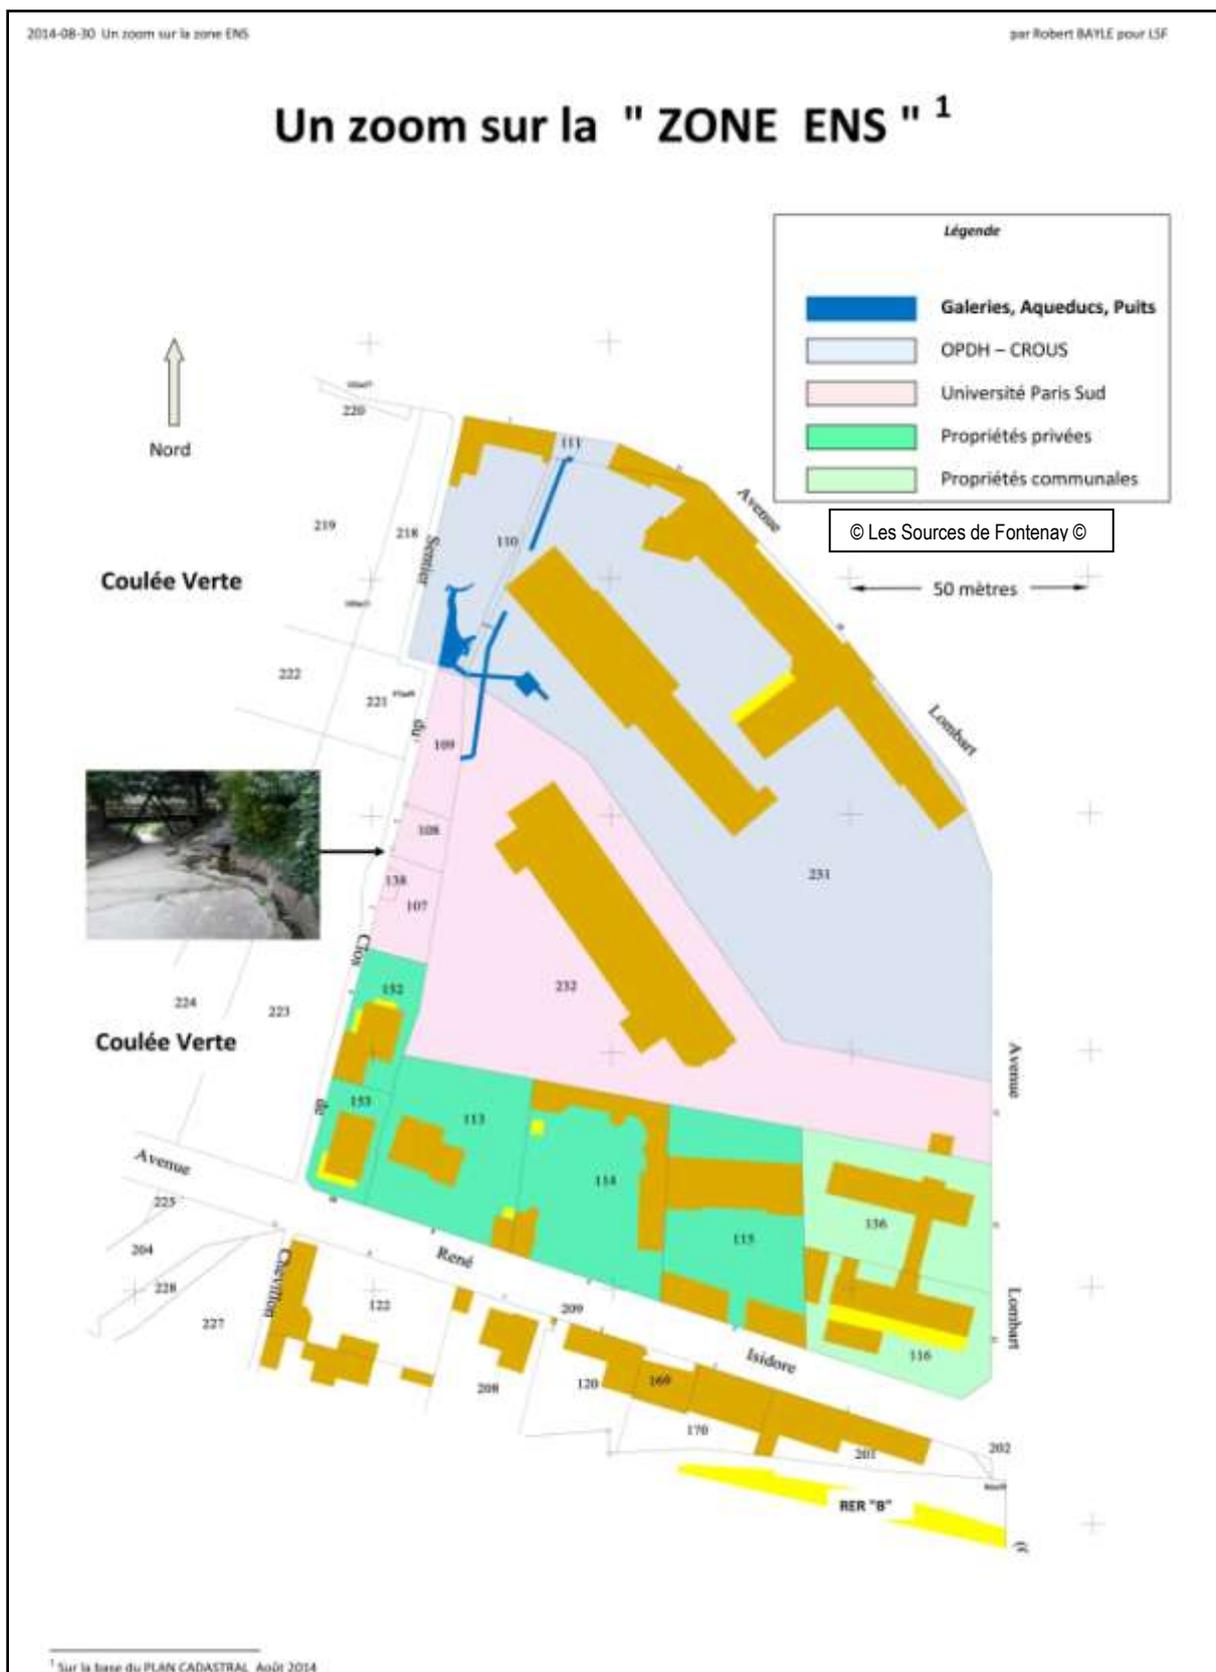
Nous allons situer les ouvrages hydrauliques étudiés à ce jour sur le Plan actuel de Fontenay-aux-Roses.

Sur un site bordé par la Place du Château Sainte Barbe, l’avenue Lombart, le Sentier du Clos des Chevillons dans la Coulée Verte, l’avenue René Isidore, c’est-à-dire à 200 m d’ici.

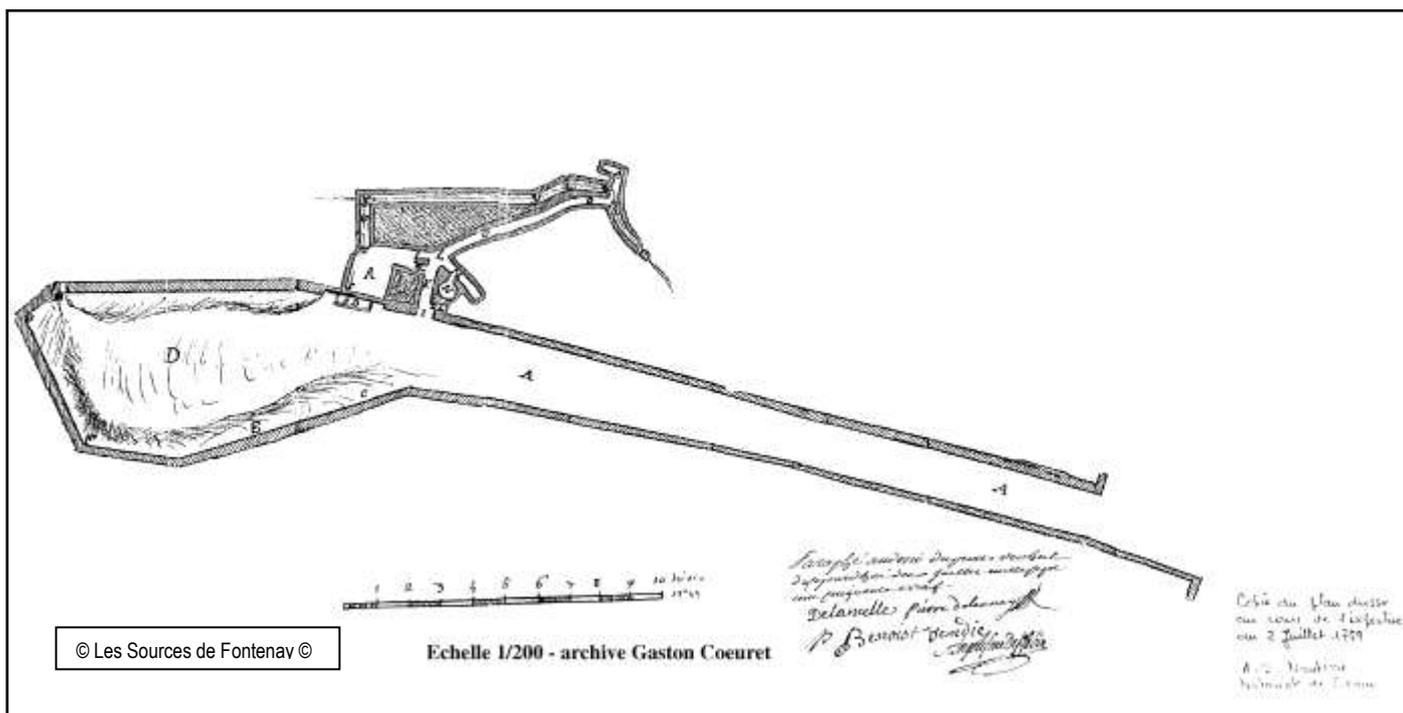
7 - Le 2 juillet 1759, le procès verbal d'expertise et son plan

Le PV fut établi le 2 juillet 1759 pour estimer l'état et le coût des travaux dans la ruelle, le gué et les galeries que nous avons appelées « galeries en étoile ».

Nous y trouvons une ruelle appelée la ruelle du gué, de 51 m de long à partir du portail de la rue Boucicaut. Nous y trouvons également une auge et un gué transformé en mare.

On entrait de pleins pieds sous la colline par la galerie K.

Les galeries avaient environ 70 cm de large, 1,30 m à 2 m de haut. Elles avaient le plus souvent une voûte en plein cintre. Certaines, en 1759, étaient déjà partiellement effondrées.

Des galeries étaient sèches, d'autres présentaient une pierrée couverte⁵ dans lesquelles les eaux circulaient.

- la source qui avait été captée mais son origine n'était pas vraiment visible, d'où une galerie en arc de cercle pour récupérer le maximum d'eau.
- la pierre de partage des eaux qui avait beaucoup intrigué les gens de 1759. Elle est décrite au cm près.
- le tuyau de l'auge, en fonte, qui se termine par un disque de 22 cm de diamètre.

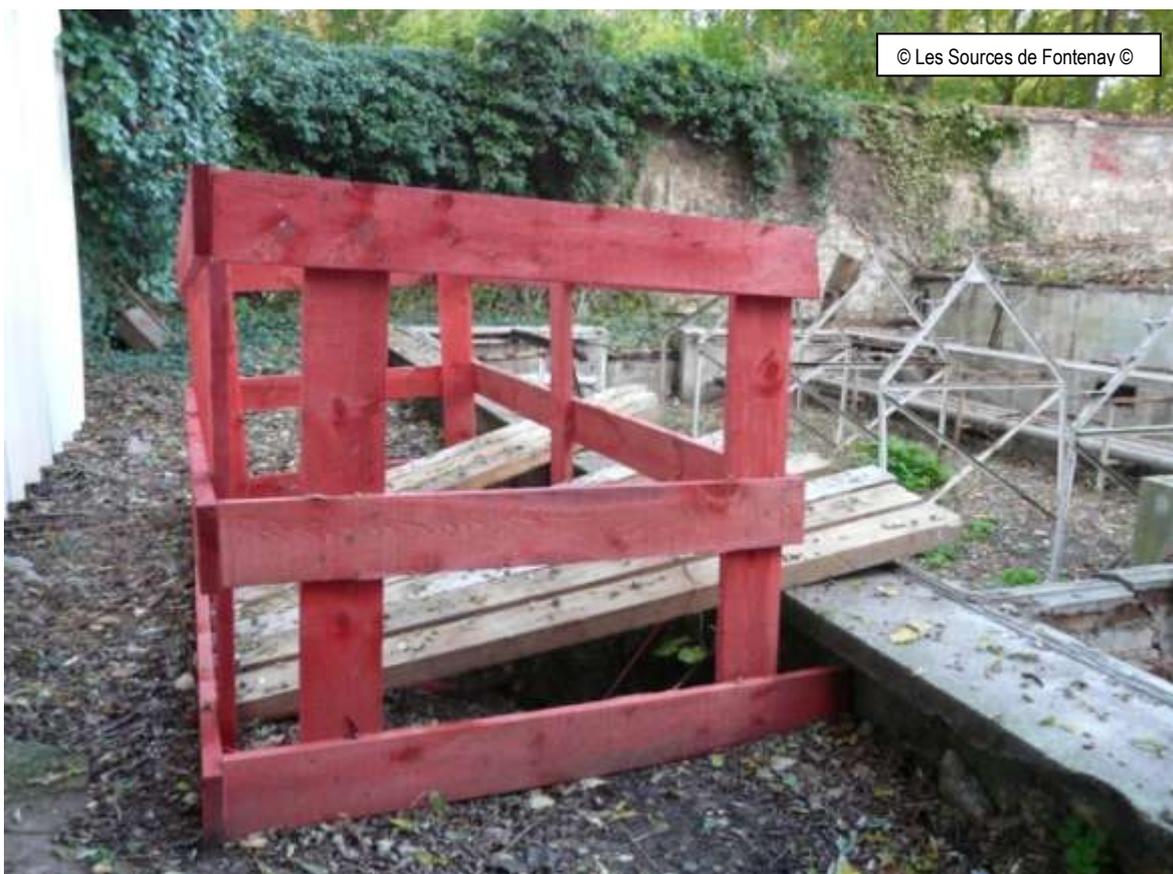
1101 - Les barrières rouges

Là se trouvait l'entrée des galeries en 1991 découverte par les "Taupes" puis utilisée par les explorateurs en 2011. Elle a été protégée et sécurisée pendant les travaux par l'OPDH avec interdiction absolue d'y pénétrer.

On aperçoit :

- au fond la "Coulée Verte" et le mur d'enceinte de l'ancienne ENS,
- à droite la grande et la petite serre démontées,
- à gauche la palissade métallique blanche devant le grillage qui prolonge le mur. Celle-ci empêchait toute visibilité du chantier à partir de la Coulée Verte.

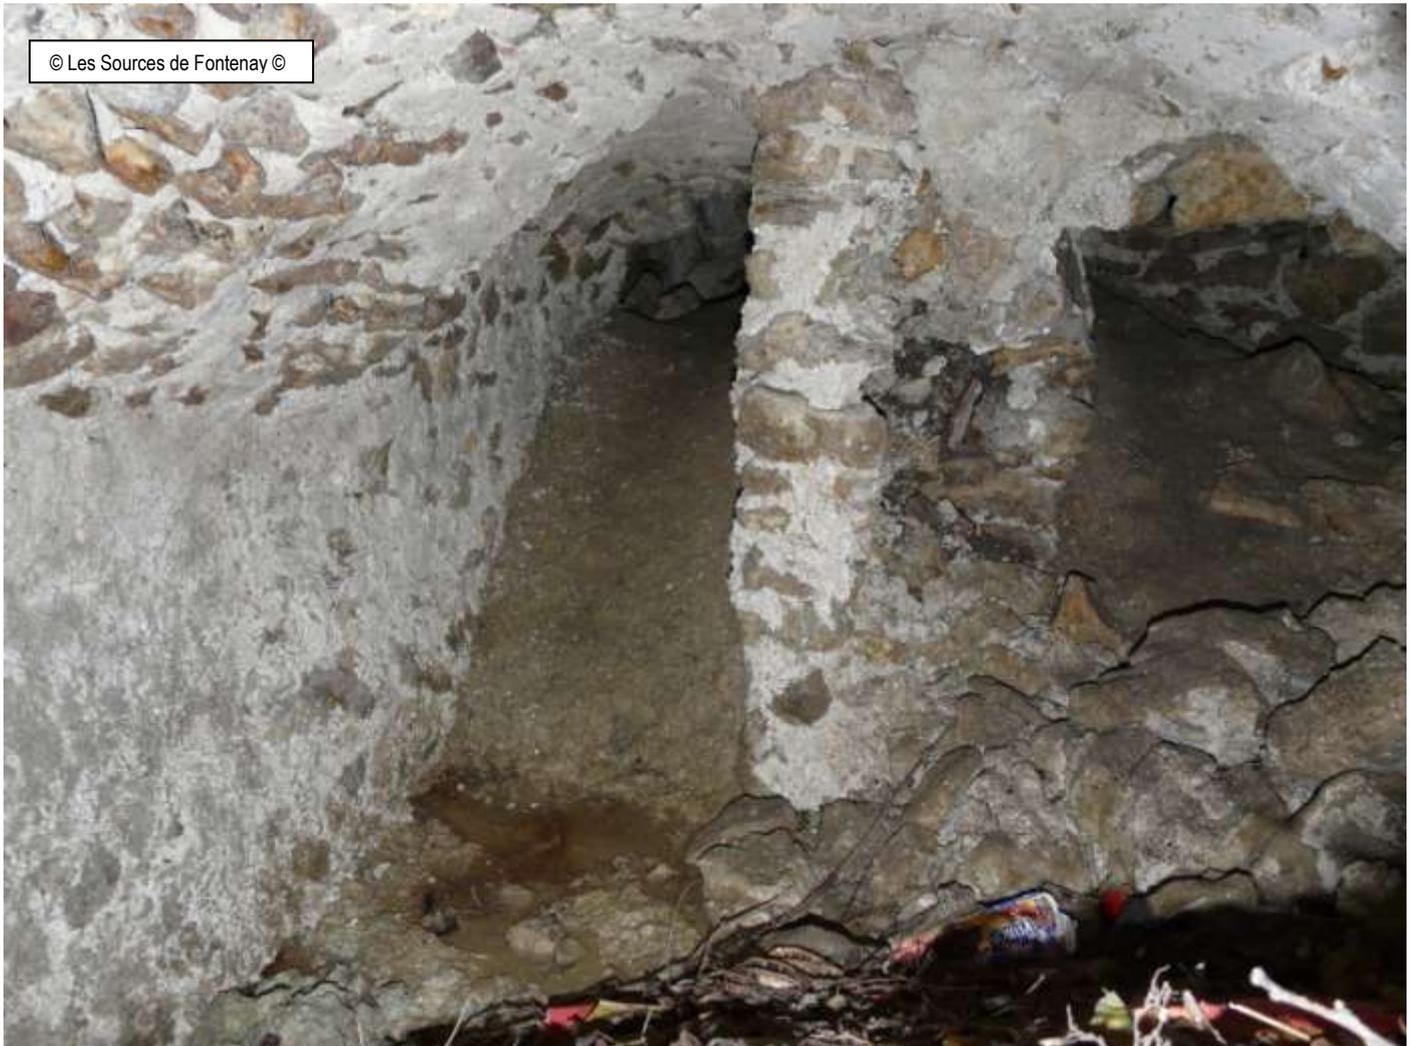
1102 – Le pilier et les deux passages P et Q

On se glisse vers le bas dans la cave.

On aperçoit alors au centre un pilier (40 cm x 90 cm) dont un angle s'effondre, de chaque côté les passages P et Q et à gauche le mur de la cave.

La cave a été fortement réduite depuis sa construction d'origine, certainement parce que sa grande voûte s'effondrait. Des murs intérieurs ont été construits, et des zones ont été comblées. Ainsi :

- sur le plan de 1759, nous observons que la cave a été amputée d'une zone d'environ 2 x 2 m et un pilier construit,
- en 1991 et 2011, nous avons constaté que la zone fermée avait été prolongée vers le mur sud de la cave pour ne laisser que le passage de la galerie de l'auge.

Ainsi la largeur de la cave a donc été réduite à un passage d'environ 1,40 mètre.

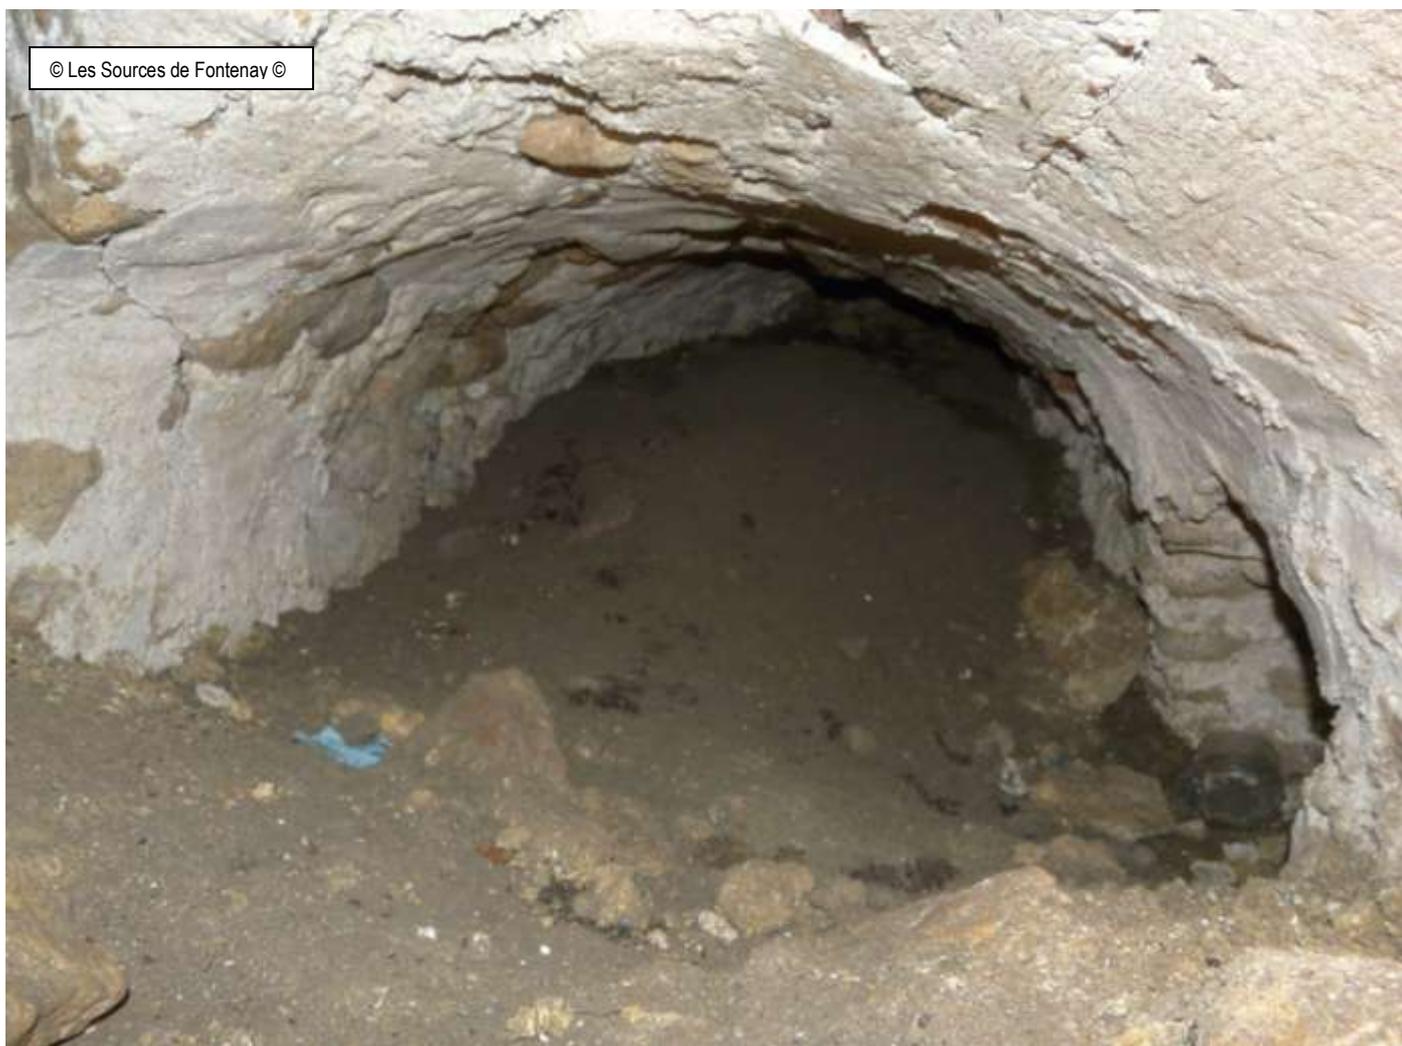
1103 – La galerie M et son renforcement N

Sa largeur est de 65 cm et sa longueur d'environ 2,80 m.
Cette galerie partiellement remblayée à ce jour présentait une hauteur de 1,30 m en 1759.
On aperçoit l'entrée du renforcement N sur la droite.
Cette galerie ne semble déboucher nulle part. Fut-elle creusée pour rechercher la source ?

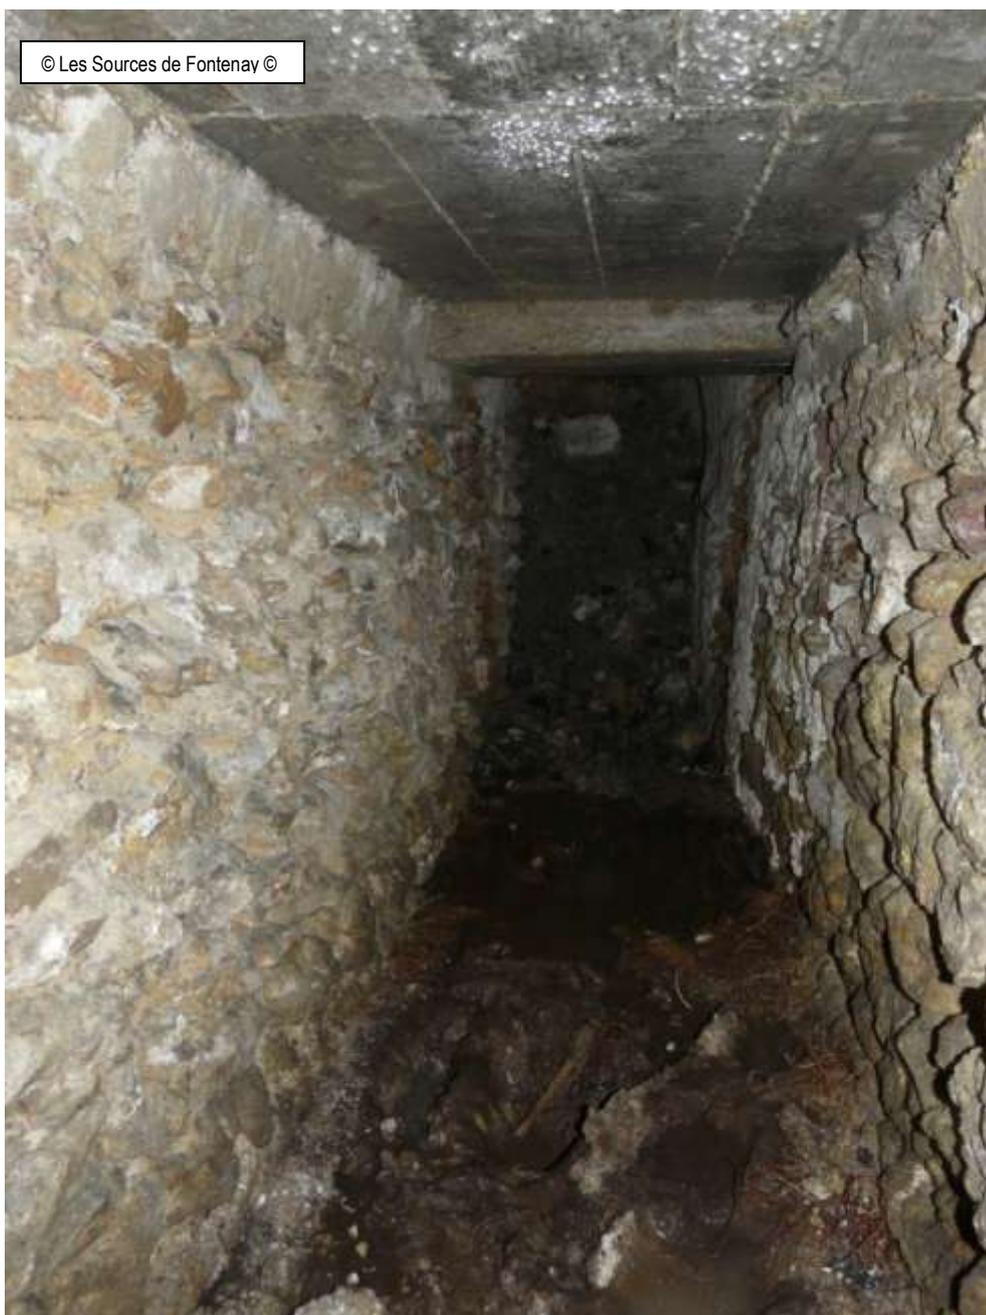
1104 – La galerie XY vue vers X

Nous sommes entrés dans la galerie Y grâce à un trou dans la paroi fait par la pelle mécanique de GTM qui recherchait les galeries en "grattant à la surface".

Elle mesure 2 m de haut, 65 cm de large et 16 m de long.

On y a trouvé 20 cm d'eau et de la boue au sol.

Sa voûte d'origine était en plein cintre. Elle a été remplacée, très certainement lors de la construction de la serre aux environs de 1960, par une dalle de béton.

D'après le PV de 1759, il y avait au sol une pierrée couverte⁶ sur toute sa longueur de façon à conduire l'eau de la source jusqu'au mur d'enceinte au niveau du point X, au fond sur la photo.

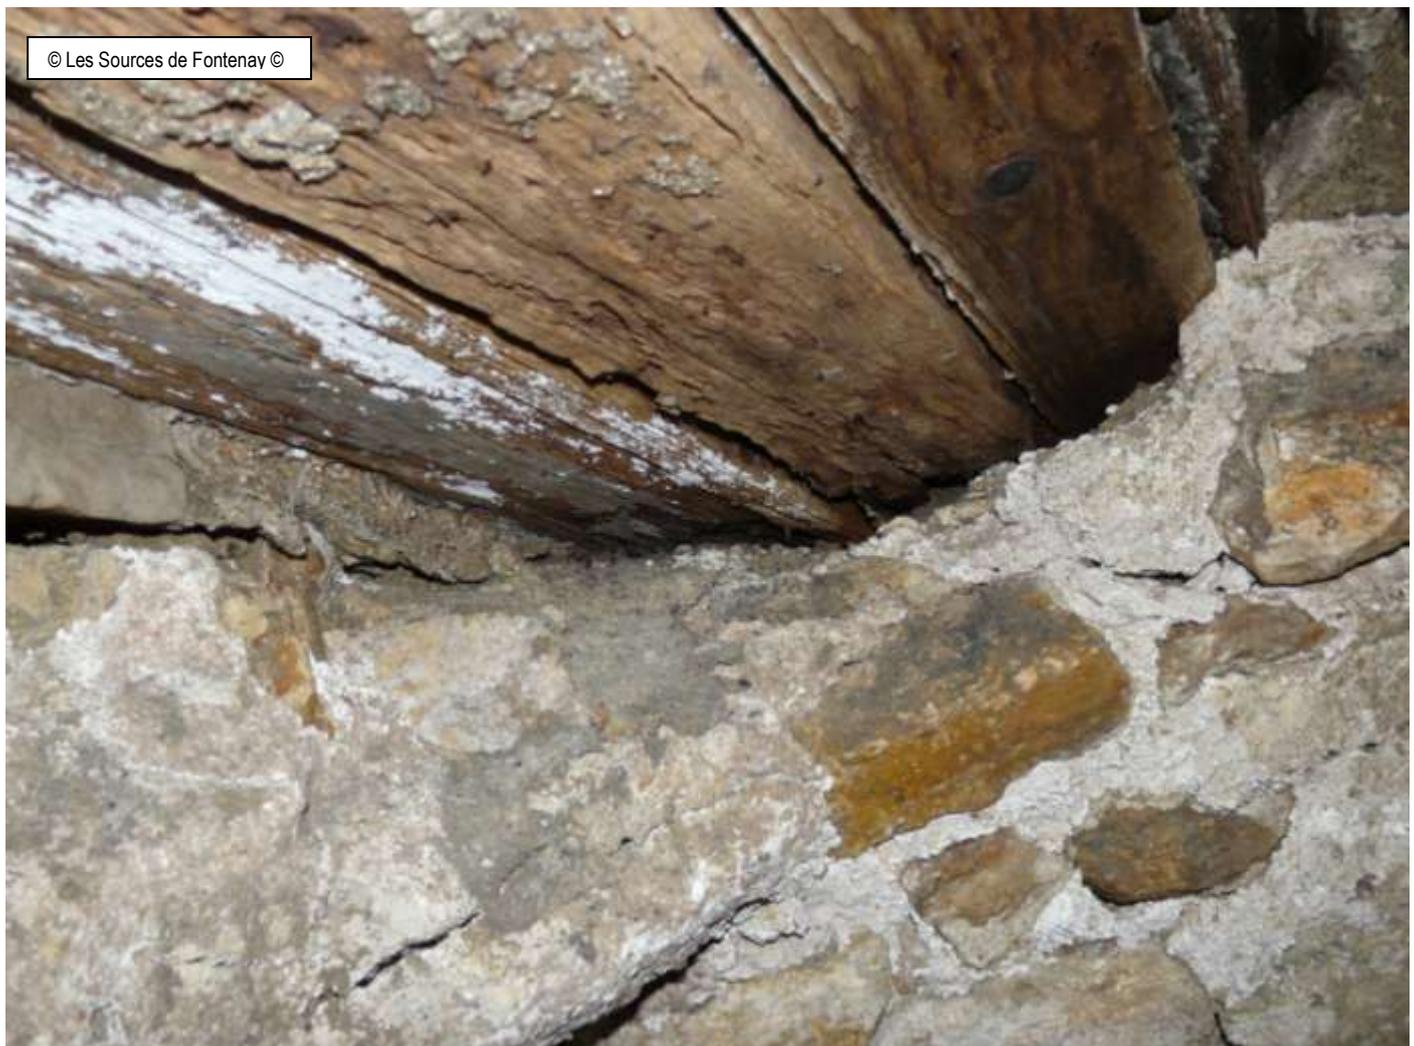
1105 - Le regard X obstrué par des traverses de bois

C'est ce regard qui aurait été condamné en 1747, sans doute par crainte "des gens qui avaient de mauvaises intentions".

Ce point X étant très proche du mur d'enceinte, il a (très certainement) été protégé des travaux de l'OPDH. On devrait pouvoir y retrouver les amorces d'un escalier qui descend jusqu'à une longue pierre au sol. Elle partage les eaux en deux quantités égales, comme décrit dans le PV de 1759.

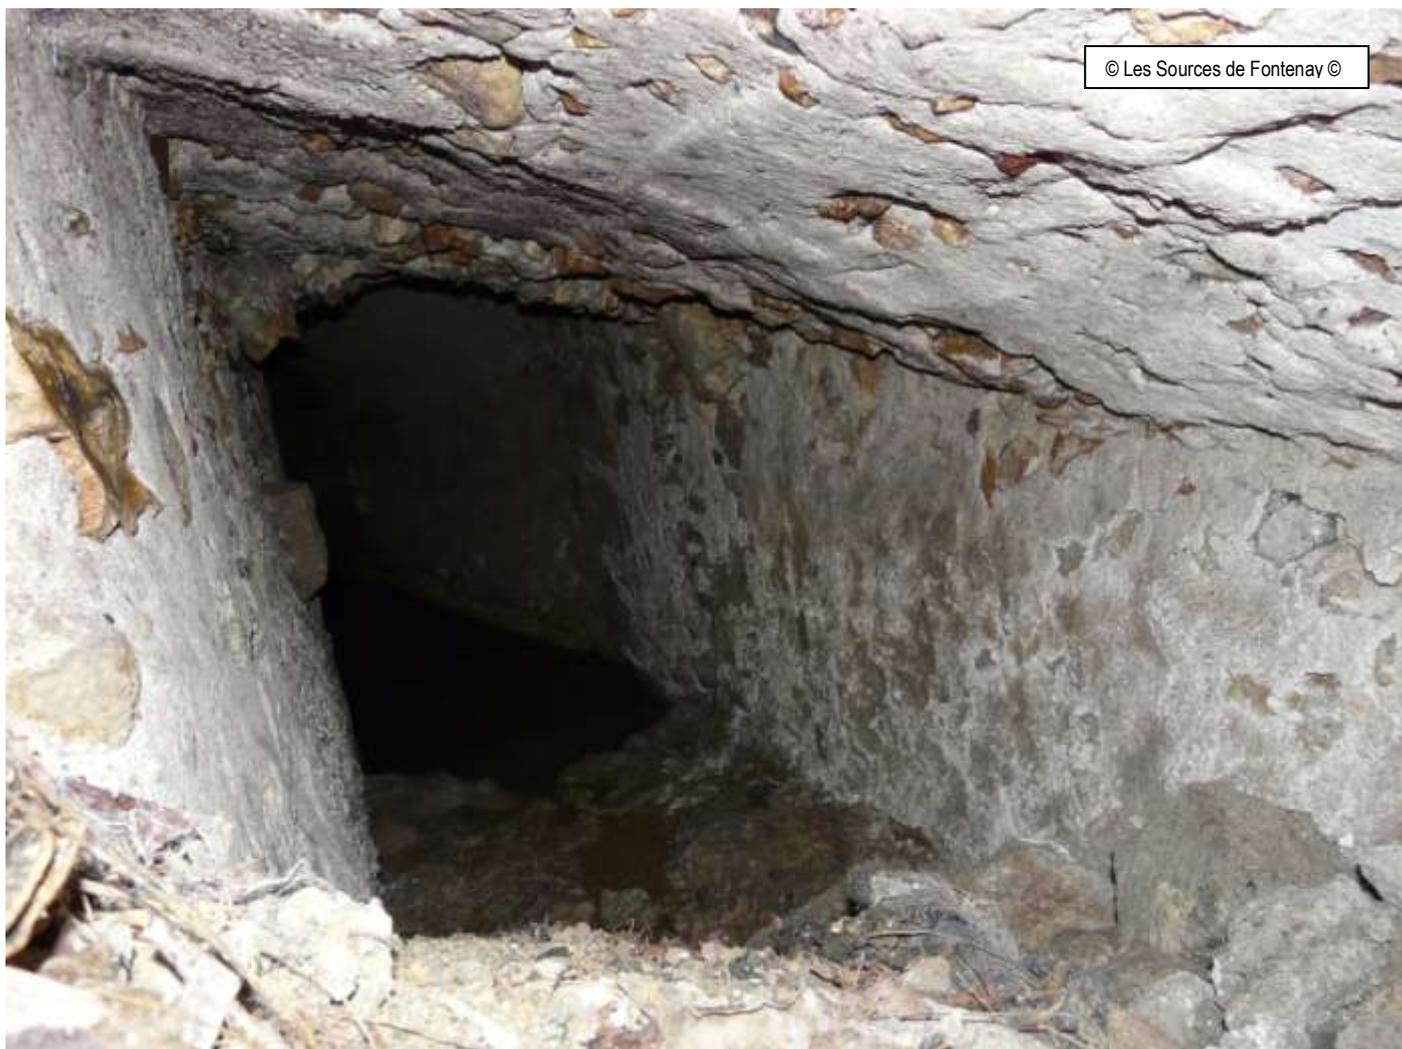
1106 - La galerie de l'auge

Le mur de droite est le fond de la cave, le mur de gauche est la paroi de la galerie construite après 1759, certainement pour soutenir la voûte de la cave qui s'effondrait par endroits.

Cette galerie accompagne la pierrée couverte jusqu'au tuyau de l'auge, et sera prolongée par la galerie Ouest.

Une pierre saillante sur la paroi gauche devait aider à y accéder depuis une cheminée creusée dans la voute à cet endroit. Cette cheminée semble avoir été obstruée certainement lors de la construction de la grande serre.

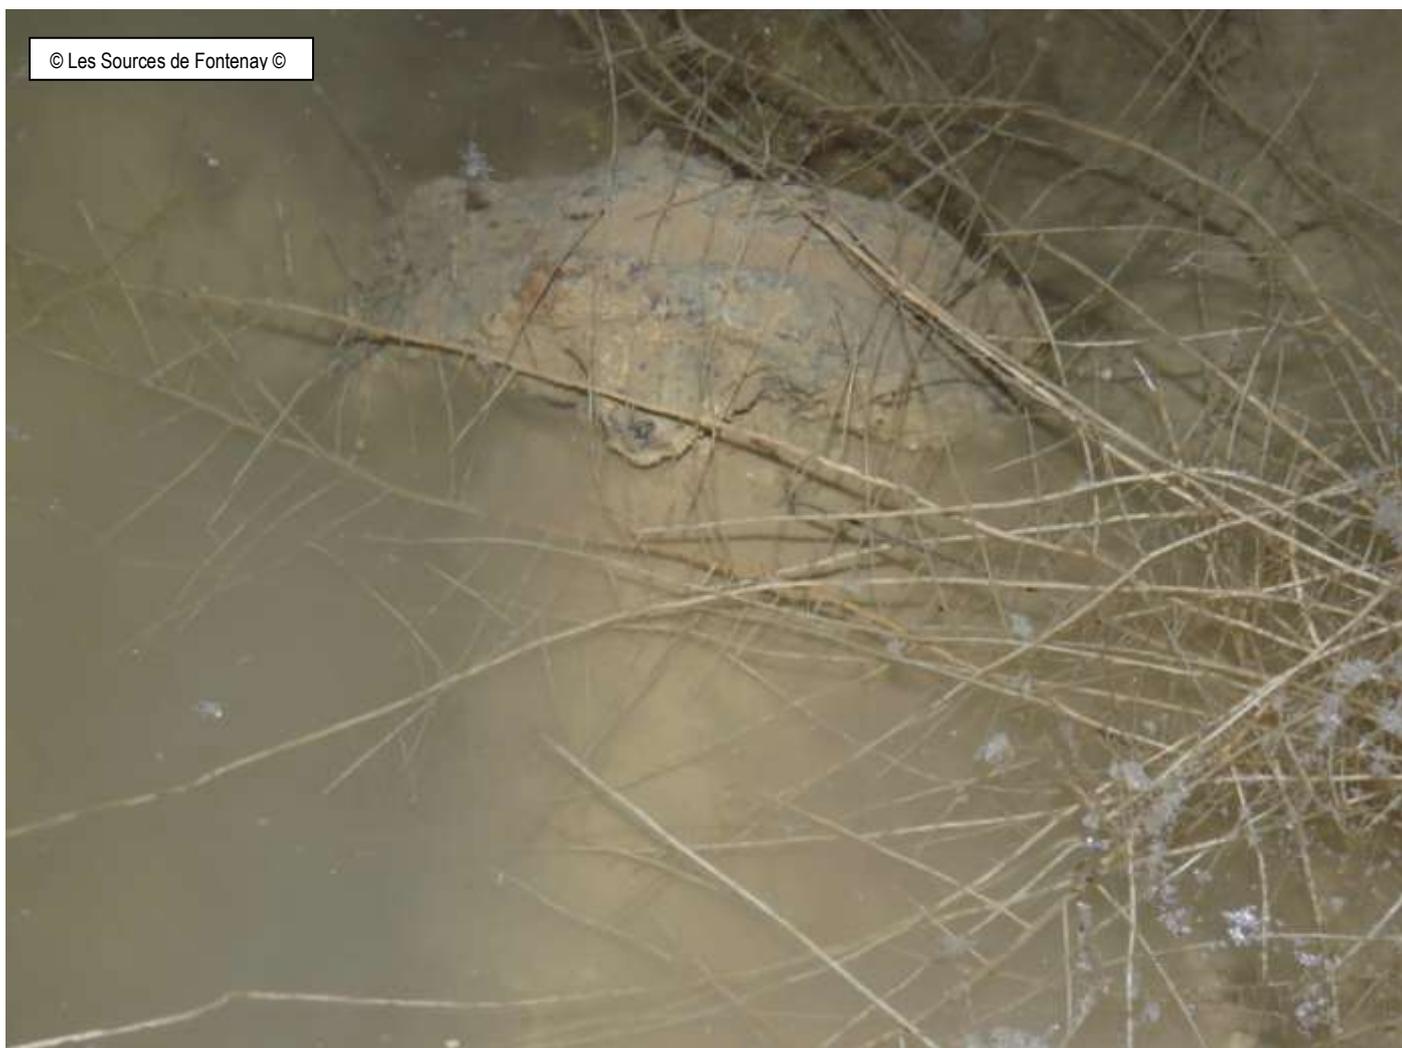
1107 – Le tuyau de l'auge (photo de 2012)

Ce tuyau en fonte de 8 cm de diamètre s'élargit en un gros disque décoratif de 22 cm de diamètre sur 7 cm d'épaisseur. Il est décrit dans le PV de 1759, et cette photo de 2012 le montre recouvert d'eau.

En 1991, il avait pu être observé au-dessus de la boue. De l'eau en coulait abondamment.

Il est l'aboutissement de la pierrée couverte en provenance de la pierre de partage des eaux. Il traverse le mur de la ruelle du gué, mur qui a été arasé à la hauteur du tuyau.

Nous espérons que les pierres de l'auge sont encore présentes au-dessous...

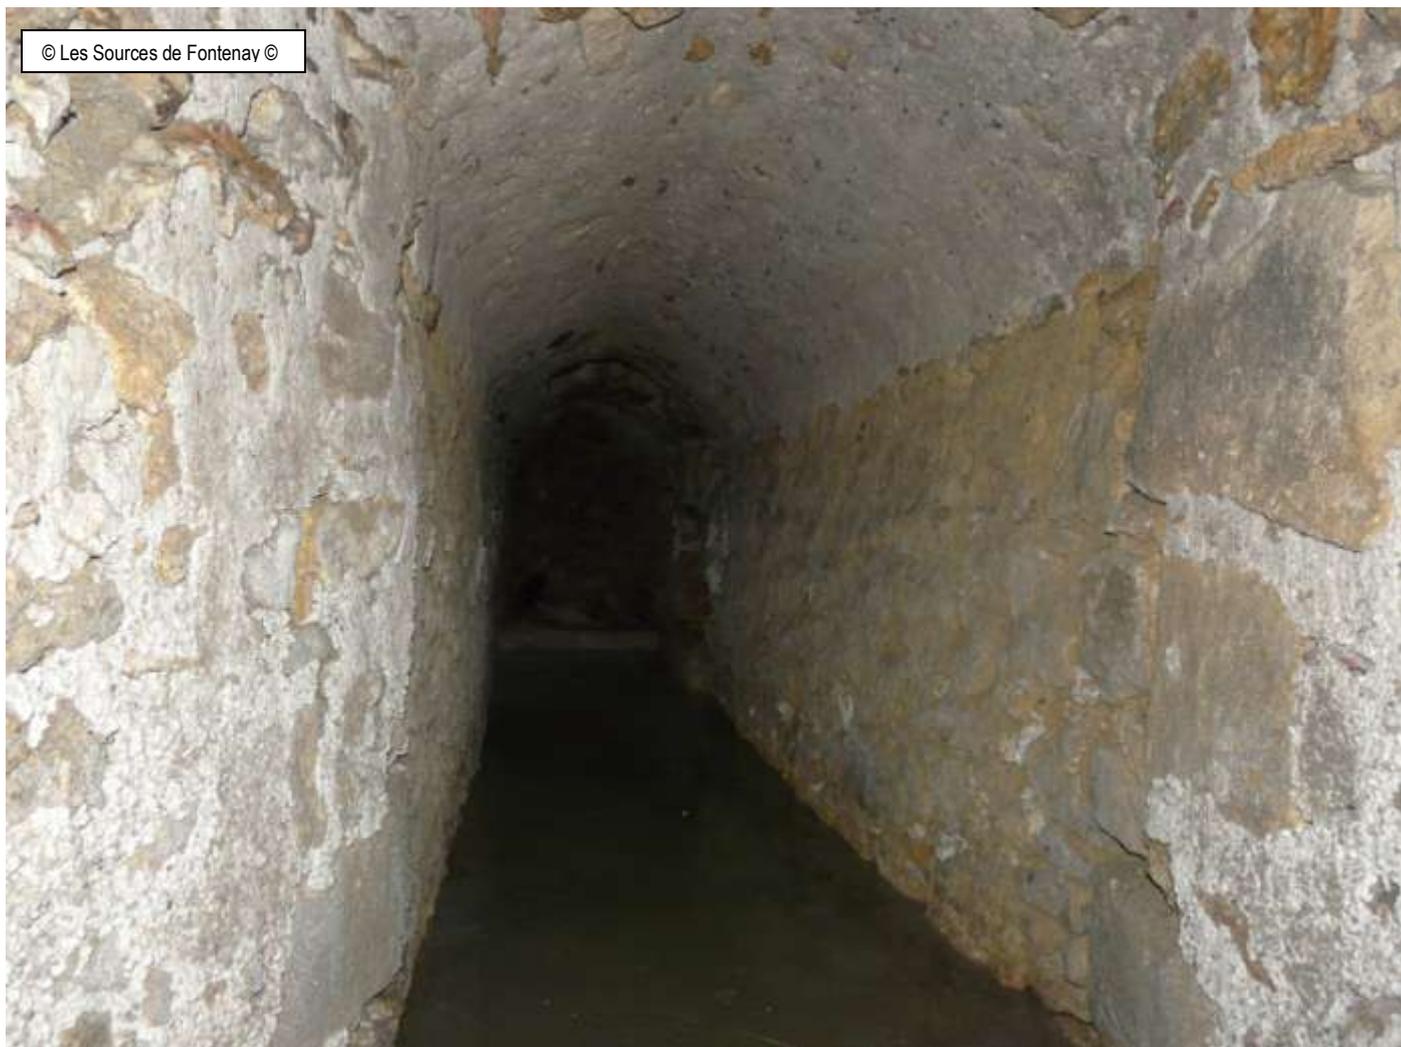
1108 - La galerie Ouest vers le carrefour des aqueducs

Elle va du tuyau de l'auge au carrefour des aqueducs, et mesure 1,60 m de haut pour 90 cm de large avec une longueur de 3,15 m.

Cette galerie a été construite pour récupérer l'eau du tuyau de l'auge, et la conduire en lieu et place du gué et de la mare insalubre.

La hauteur d'eau en 2012 y était d'environ 40 cm.

De grosses pierres de taille massives sont visibles en début de la galerie, très certainement destinées à assurer le renforcement de sa structure et sa jonction avec le mur de l'ancienne ruelle.

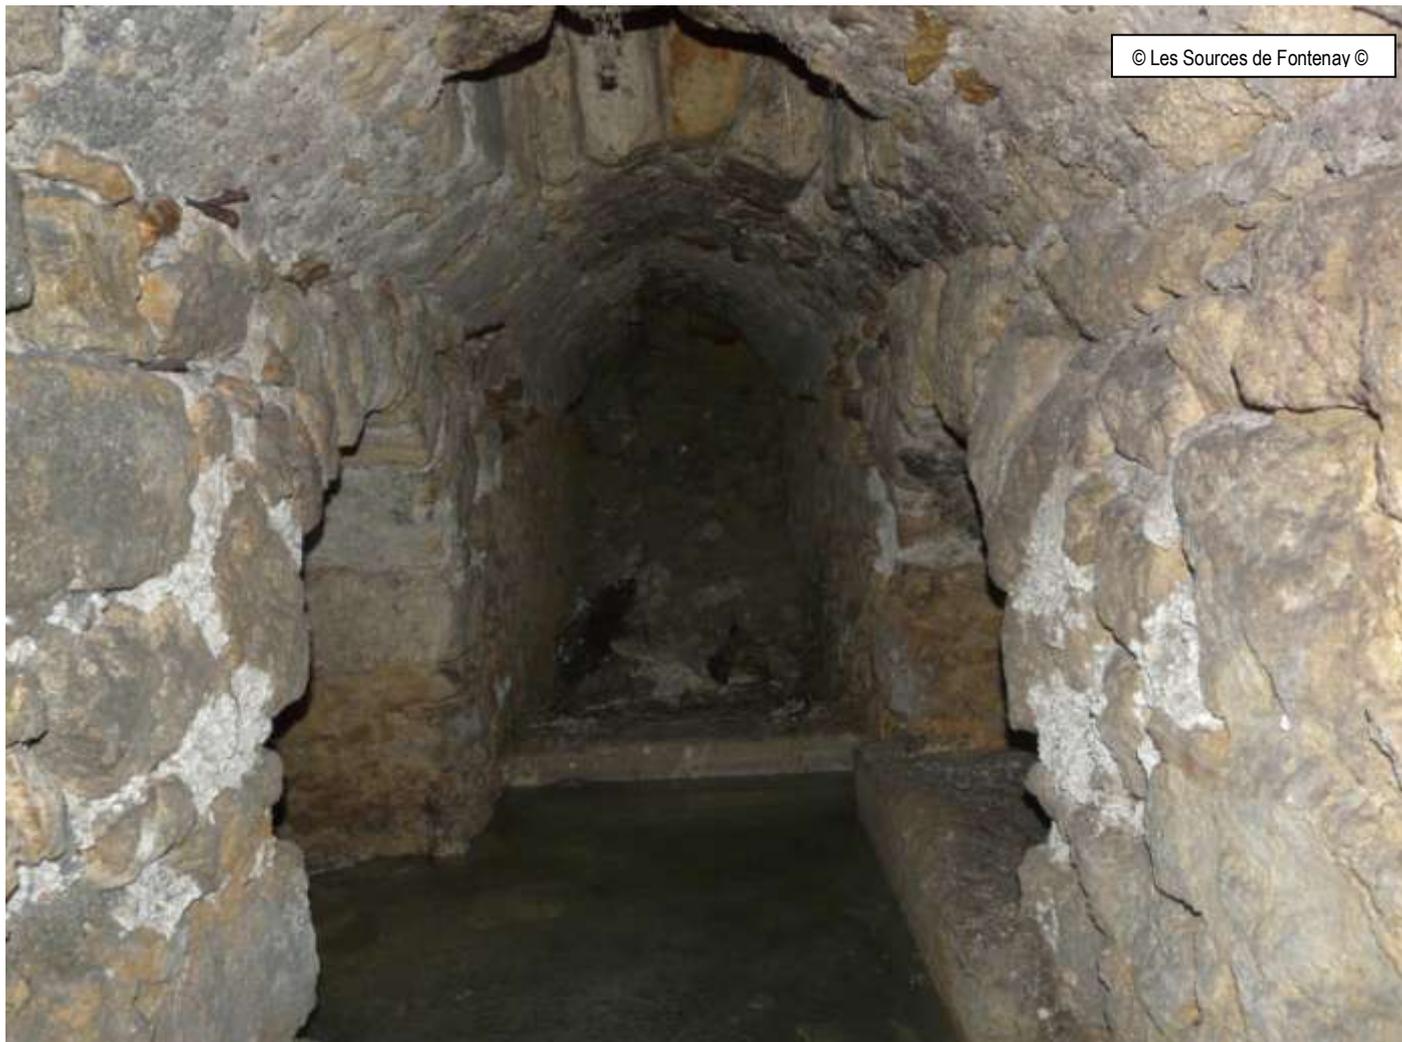
1109 - Le carrefour des aqueducs en 2011 et la galerie Est

C'est le point de rencontre des quatre galeries : Nord, Sud, Est et Ouest.

On y trouve une cheminée avec un trou de 32 cm de diamètre dans sa pierre de fermeture.

Nous l'avons retrouvée, puis ouverte depuis la surface. Nous y avons descendu une caméra le 19 septembre 2014 lors des Journées du Patrimoine de façon à pouvoir visualiser les quatre aqueducs sur un écran de projection.

Au milieu de la photo apparaît la galerie Est. Celle-ci aurait été obstruée par du sablon versé lors de la pose d'une canalisation moderne (vers 1960) qui croise sa voûte. Elle conduirait à une grande citerne. Une barge en ciment percée d'un tuyau en grès de 30 cm de diamètre ferme son départ.

On aperçoit le début de la galerie Nord à gauche, et celui de la galerie Sud à droite.

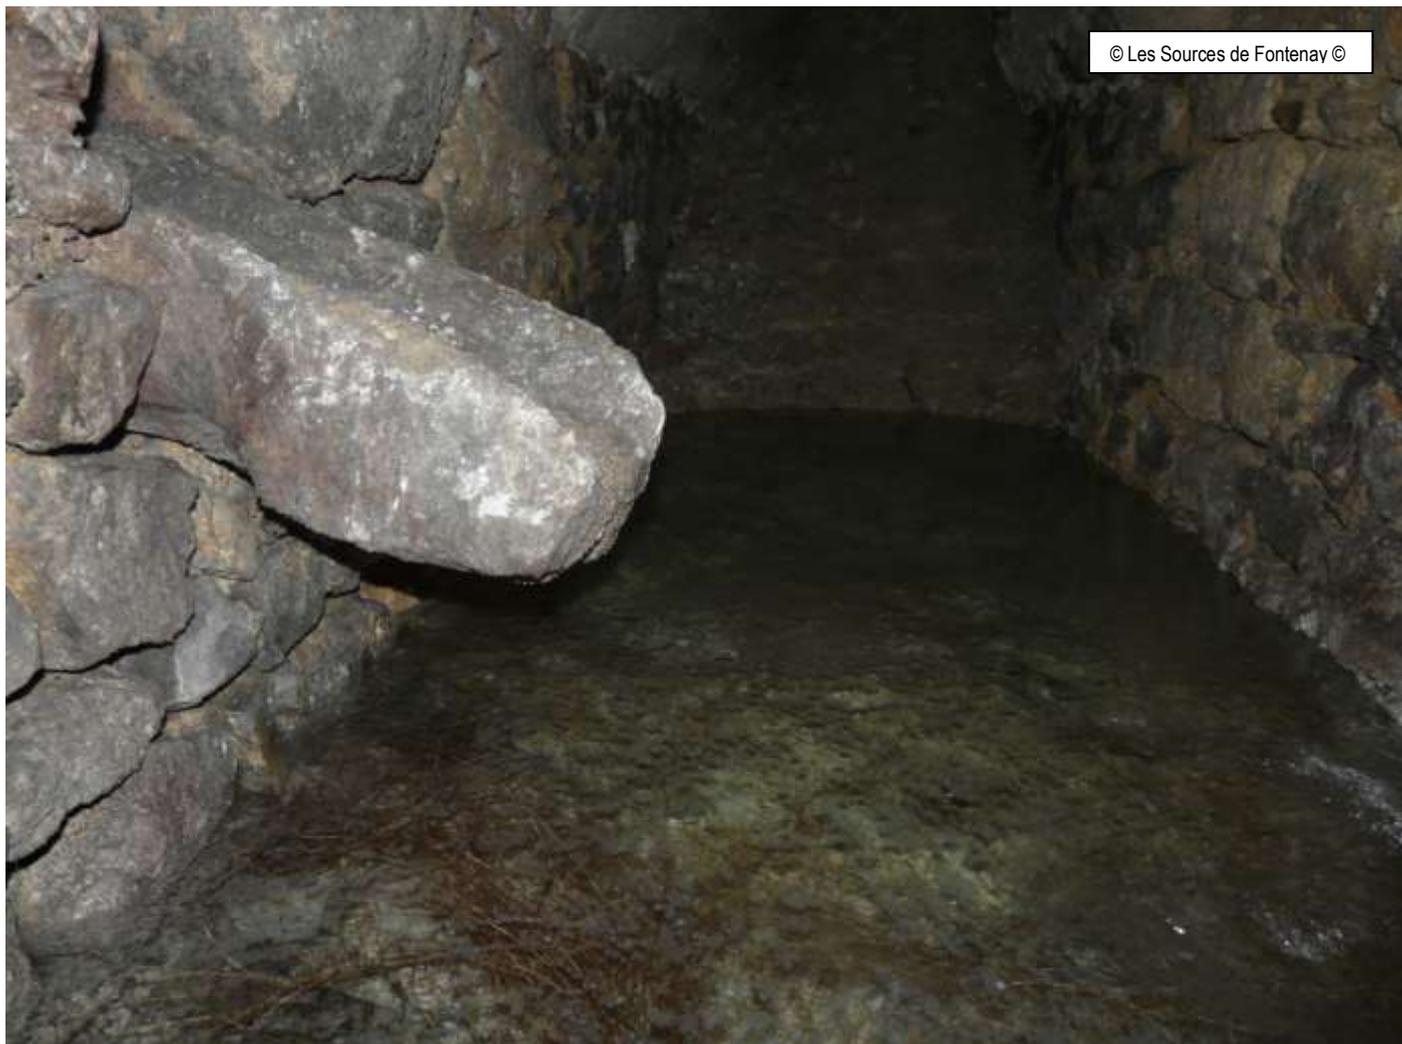
1110 – La galerie Nord et sa goulotte

La galerie Nord mesure 1,30 m de haut et 85 cm de large avec une longueur d'environ 13,30 m jusqu'à son obstruction faite lors des travaux de terrassement du bâtiment B de l'ancienne ENS.

La hauteur actuelle de l'eau, environ 70 cm au centre, nécessite de marcher sur les bords de la cunette, c'est à dire sur les côtés de la galerie.

La goulotte, terme utilisé dans le PV de 1759, est large d'environ 20 cm et évidée en son milieu pour mieux conduire les eaux. Sa longueur est de 2,80 m.

Cette galerie Nord était reliée au puits public et à l'aqueduc de la rue Boucicaut, appelée "Grande Rue" autrefois. C'est cette galerie qui a été coupée par le bâtiment B.

Nous n'avons pas encore étudié comment les eaux de l'aqueduc qui passe près du puits ont été déviées.

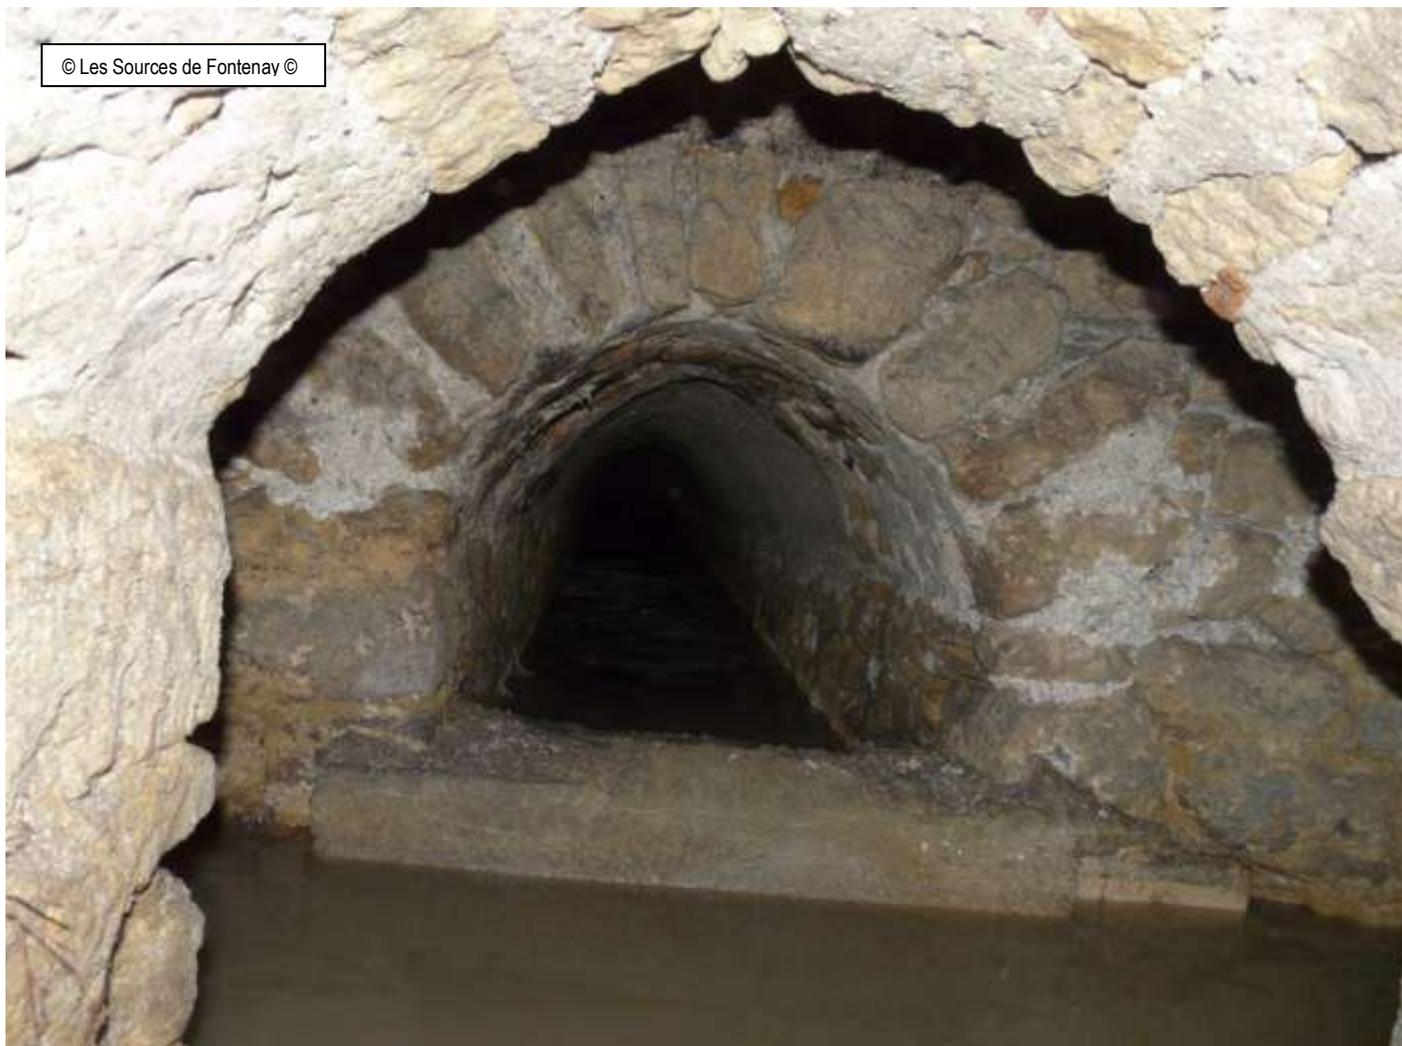
1111 – La galerie Sud (partie Nord)

Vue au niveau du carrefour des aqueducs. La hauteur de l'eau y est d'environ 55 cm en 2014.

Elle mesure 1,40 m de haut pour 80 cm de large avec une longueur de 16 m jusqu'au regard sud.

Le début de la voûte est fait de grosses pierres massives. On notera une barge en ciment au départ de cette galerie, barge destinée à pouvoir maîtriser le débit de l'eau vers cette galerie.

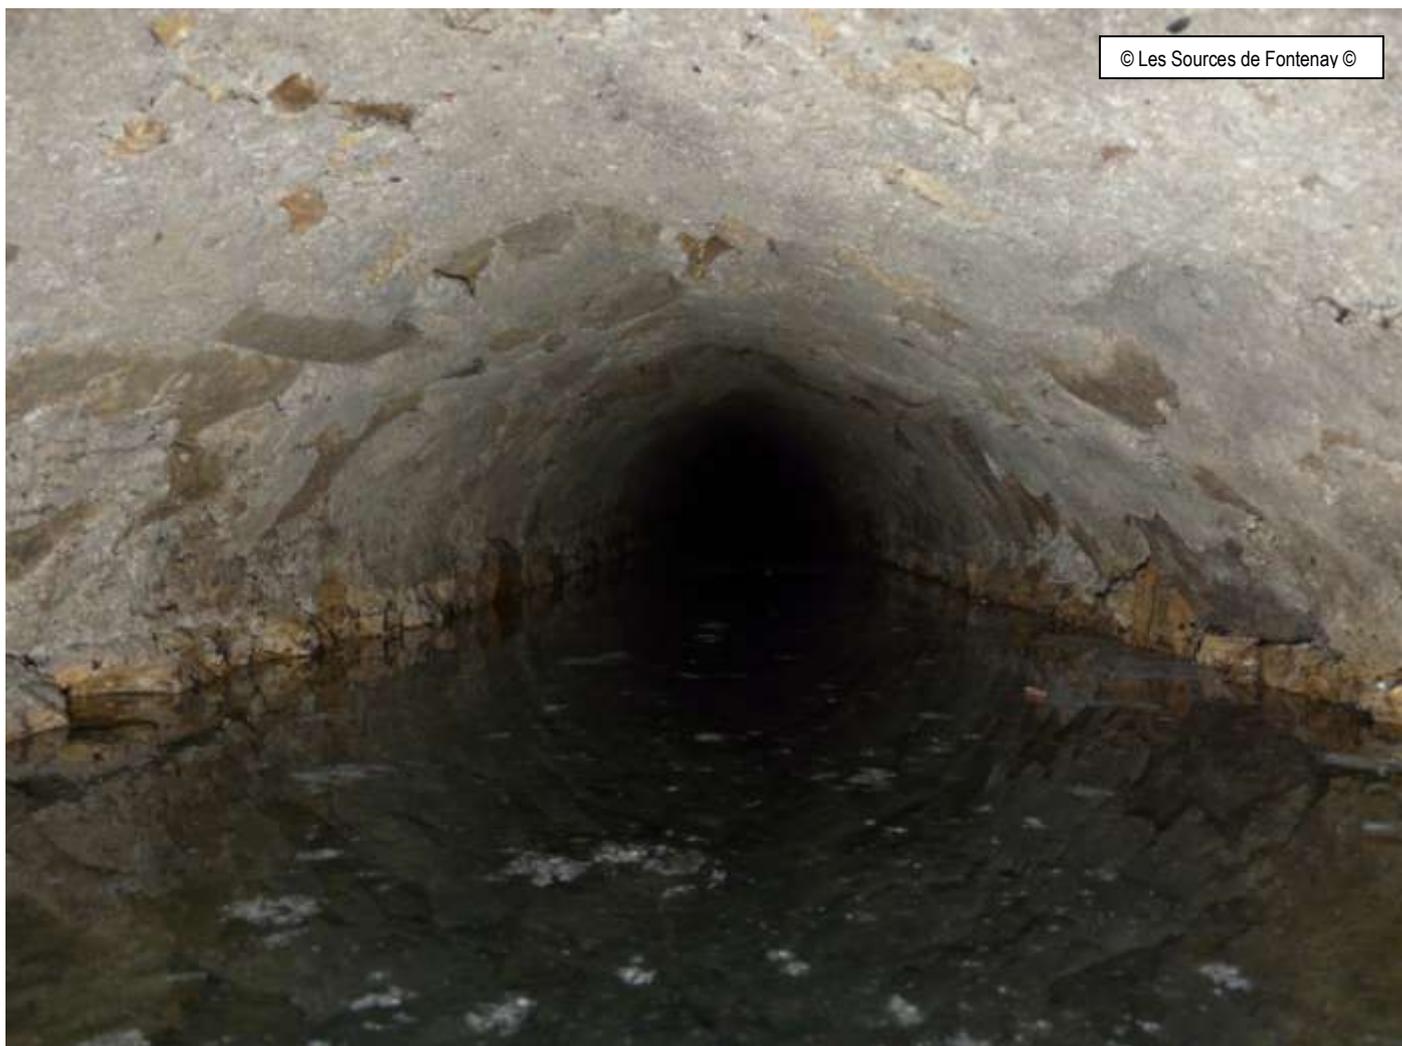
1112 – La galerie Sud (partie Sud)

Elle mesure 1,22 m de haut au niveau du regard Sud.

Là où l'on trouvait 20 cm d'eau en 1991, nous en avons trouvé 77 cm en 2011 et 84 cm en 2013. C'est beaucoup trop.

Écoulement obstrué, ou plus d'eau qu'avant ?

L'obstruction de son écoulement en aval (travaux, colmatage, effondrement, ...) est vraisemblable.

A partir de ce regard Sud, la galerie tourne brutalement et semble plonger sous le mur d'enceinte de l'ancienne ENS. Nous avons dessiné un "A" de couleur orange sur ce même mur, côté Coulée Verte, de façon à faciliter le repérage de cette galerie.
