Fontenay-aux-Roses

Association "Les Sources de Fontenay"

Les galeries souterraines d'eaux de source de l'ancienne Ecole Normale Supérieure, une richesse patrimoniale méconnue.

Les galeries souterraines d'eaux de source de l'ancienne Ecole Normale Supérieure de Fontenay-aux-Roses, leur histoire, leur évolution, leur sauvegarde.

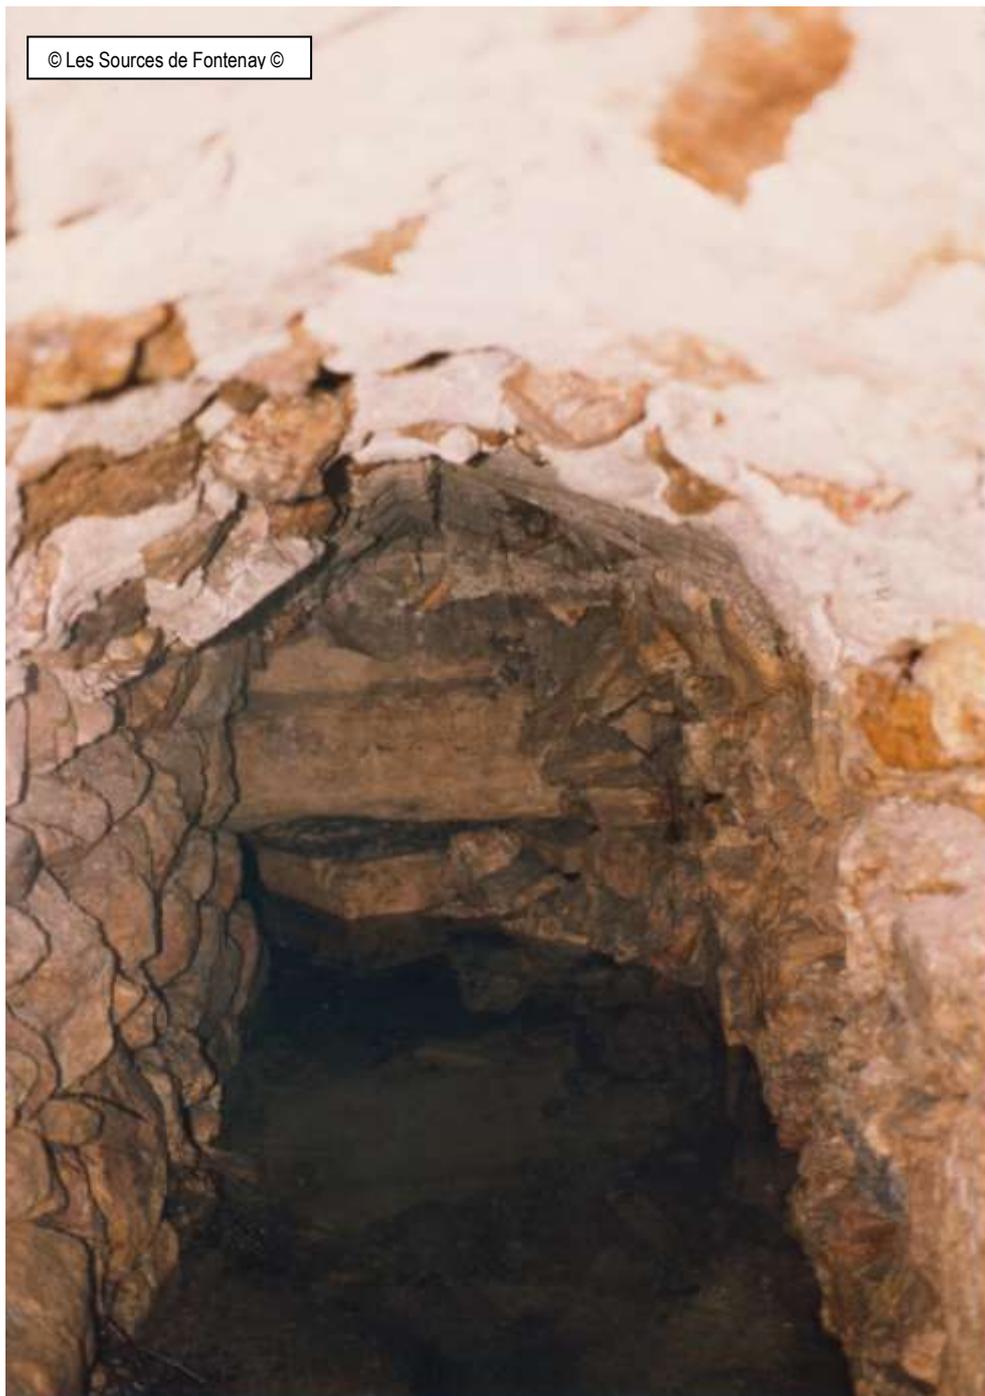
1113 – Le biseau (année 1991)

Il se situe à l'extrémité Sud de la galerie Sud.

Il a été exploré et photographié par les Taupes en 1991.

Cette extrémité semble se terminer brutalement sur un mur où est aménagé, avec de grosses et longues pierres, un orifice de sortie, très certainement vers une pierrée.

Nous n'avons pas pu y accéder en 2011 car le niveau d'eau était trop élevé.

Où s'écoule-t-elle ensuite ? Il nous faudra nettoyer et enlever toute la végétation aquatique qui s'y est développée durant les vingt dernières années pour répondre à cette question et rechercher l'ancienne destination de cette eau.

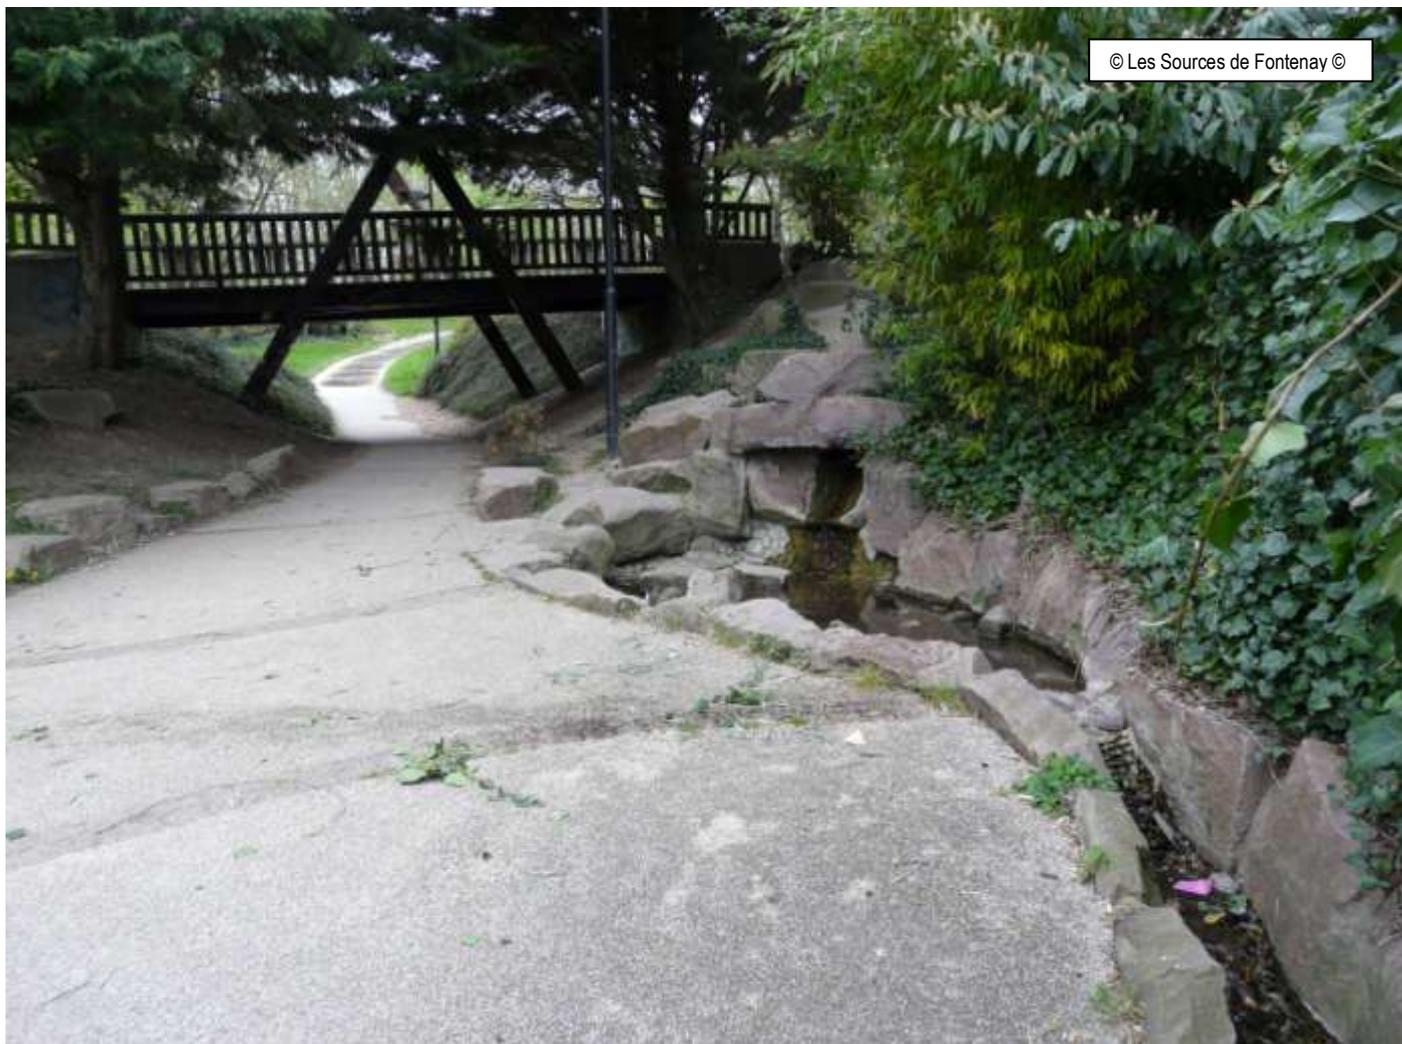
1114 – La Fontaine du Clos des Chevillons

Le terrain des Chevillons était clos de murs, d'où son nom.

La Fontaine du Clos des Chevillons, sur la Coulée Verte, semble exister depuis le début des temps. Elle était alimentée par une partie de l'eau de la source de l'ancienne ENS grâce à une longue pierrée couverte dans les galeries en étoile. Une fois passée sous le mur d'enceinte Est-Ouest, elle est conduite par une pierrée enterrée jusqu'à un puits de visite, puis par un tuyau jusqu'à la fontaine.

Son débit était d'environ 2 à 2,5 m³/h jusqu'en 1997, de 0,1 m³/h début 2012, puis il a remonté progressivement jusqu'à 0,3 m³/h en 2014.

Les travaux récents ont-ils provoqué des effondrements ou bousculé des pierrées ?
Vers où s'écoule cette eau qui manque ?
