**Accident** survenu au ROBIN - DR400 - 140B  
immatriculé **F-GGJS**  
le 19 mai 2023  
sur l'aérodrome de Cosne-sur-Loire (58)

**Arrondi manqué, interruption de l'atterrissage, perte de contrôle, collision avec une clôture**

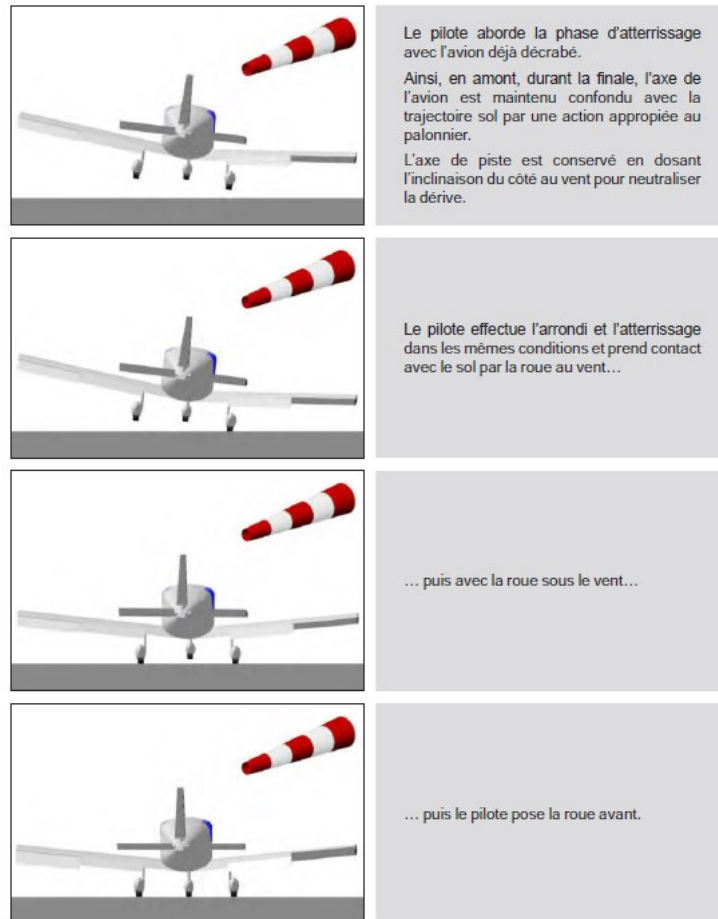
Figure 5 : extrait du guide de l'instructeur VFR de l'ENAC 4ème édition

La technique d'atterrissage par vent de travers avec correction de dérive par inclinaison du côté au vent permet de réaliser une finale par vent de travers sans dérive sol. Ainsi l'axe longitudinal de l'avion est aligné avec la trajectoire et l'axe de la piste. Il n'y a donc pas de « décrochage » lors de l'atterrissage. La finale est réalisée sur le plan d'approche normal (souvent 5 %) et avec un préaffichage de puissance proche du standard.

- l'axe de l'avion est maintenu confondu avec la trajectoire sol par une action sur les palonniers ;
- l'axe de piste est conservé par inclinaison de l'avion (axe de roulis) du côté du vent.
