**Eglise Saint-Pierre
Le Fort
Lieurac (09200)**

Objet : Expertise fissure concernant une église, sise "Le Fort" sur la commune de Lieurac (09300)

Document référencé : R2102025-V1

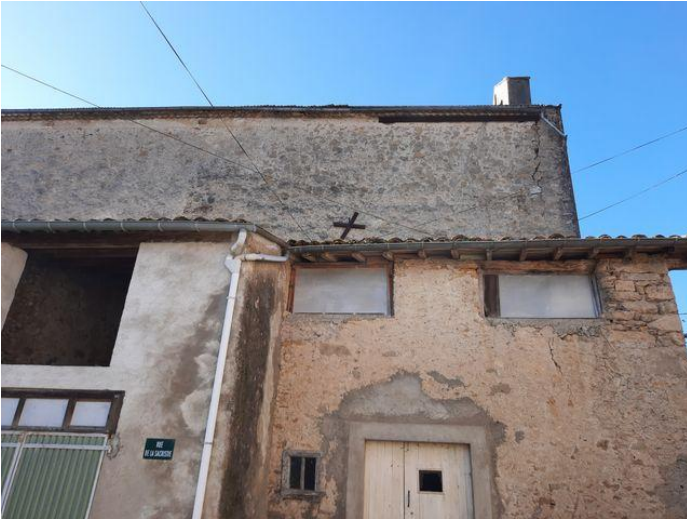
Façade Ouest

A proximité de l'angle Nord-Ouest, nous constatons la présence d'une clé de tirant en partie médiane du mur gouttereau ainsi que la présence d'un IPN faisant vraisemblablement office de raidisseur au niveau de l'arase de maçonnerie.

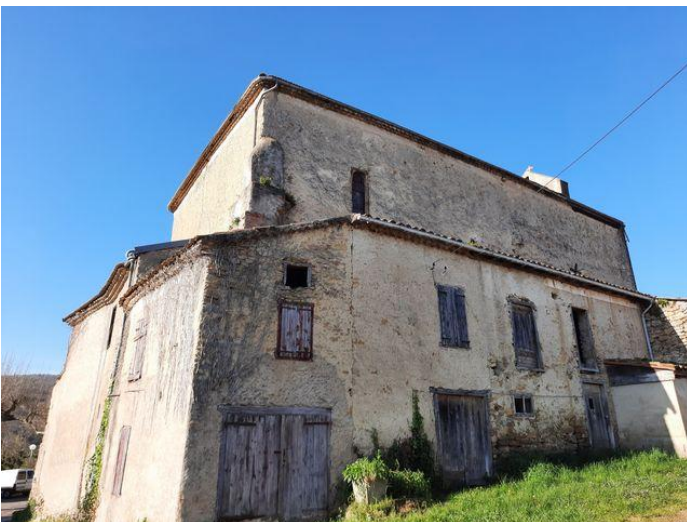
Façade Nord

En angle Nord-Est, nous constatons la présence d'une fissure verticale prenant naissance en dessous des génoises et descendant jusqu'en appui du contrefort.

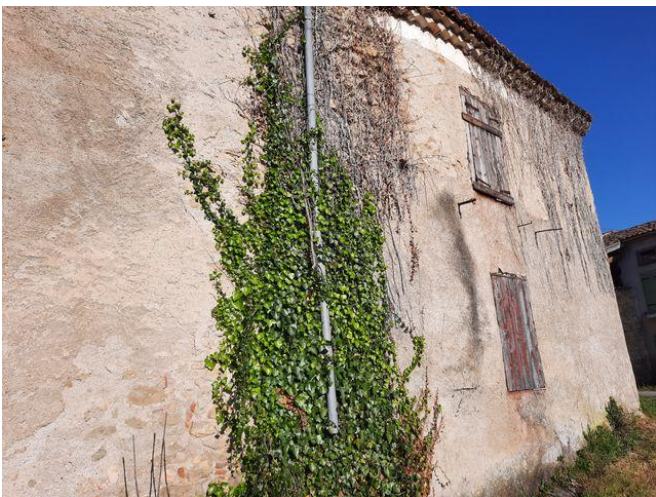
En partie centrale, à la jonction entre la sacristie et le bâtiment à usage privatif, nous constatons que les eaux pluviales récoltées en toitures sont rejetées directement au pied de l'ouvrage. De plus, nous constatons que le bâtiment privatif présent en angle Nord-Est n'est pas équipé d'un système permettant de récolter et d'éloigner les eaux de pluies en provenance de la couverture. Celles-ci se jettent donc également au pied de l'ouvrage.

Descente d'eaux pluviales en façade Est

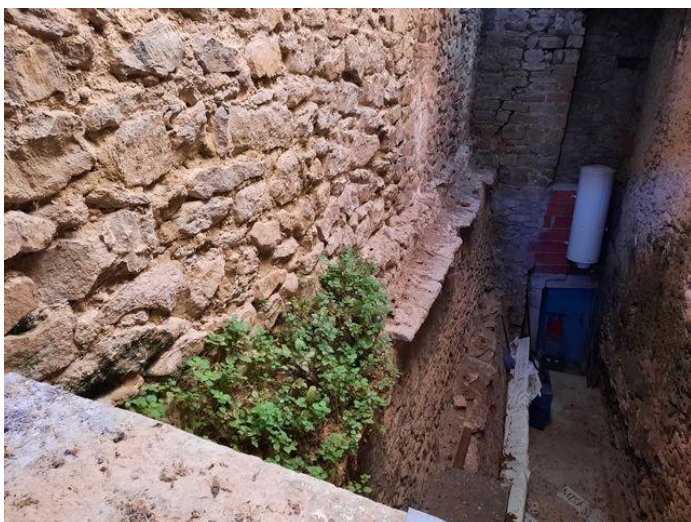
Mur Sud de l'église

Le contrefort situé en partie centrale de la façade présente les signes d'un glissement de ses pierres depuis sa partie haute.

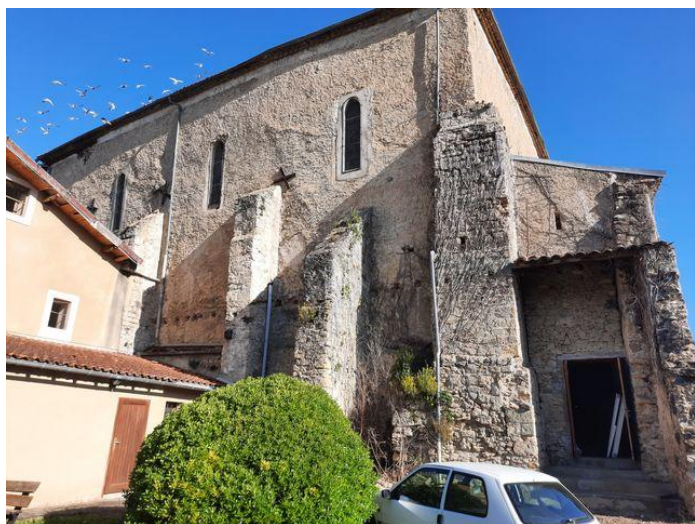
Portion Est de la façade Sud

Depuis l'extérieur, nous constatons que la portion Est du mur Sud présente des déformations à tendance oblique et se développant au-dessus des trois contreforts visibles. Nous constatons également la présence de clés de tirants sur cette façade.

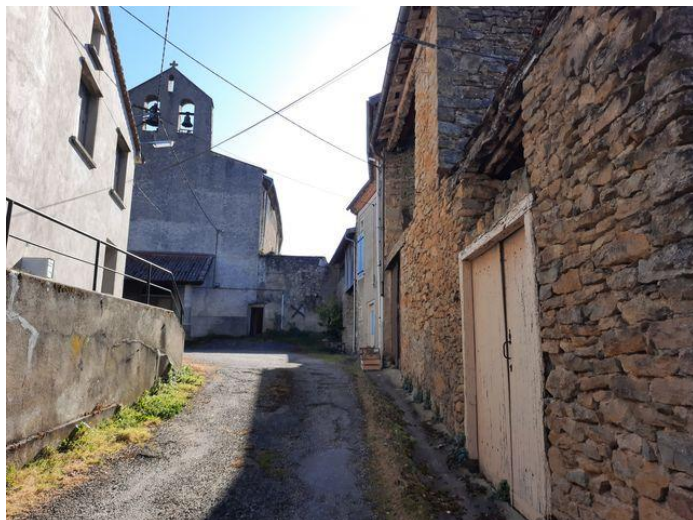
Depuis la ruelle d'accès à la façade Ouest de l'église, nous observons le basculement du mur Sud depuis le haut de la bâtisse.

Vue sur le mur Sud depuis la ruelle d'accès

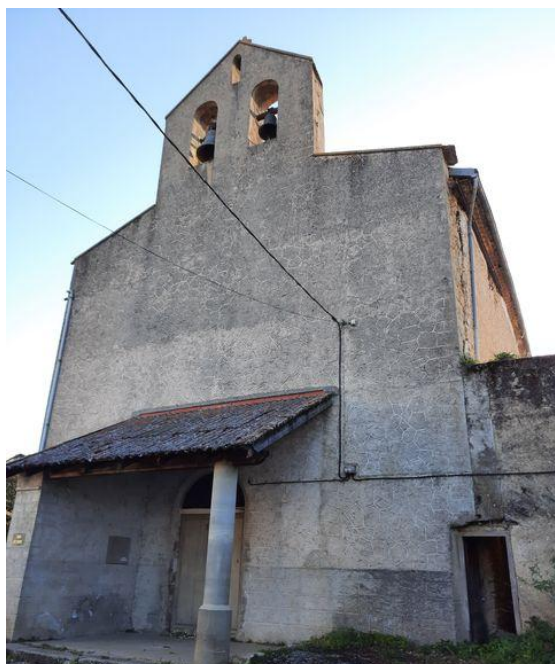
Façade Ouest, mur Clocher

Cette façade est composée d'un mur clocher revêtu d'un enduit vraisemblablement à base de ciment.

Ce mur clocher présente les signes d'un basculement puisque nous constatons le développement de fissurations verticales aux jonctions entre ce mur et les murs gouttereaux au Nord et au Sud.

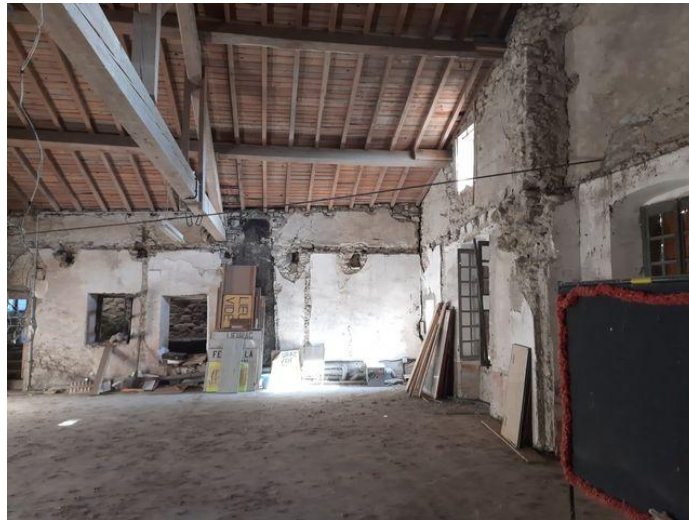
Dans l'ancien presbytère, nous constatons que la charpente a fait l'objet d'une rénovation récente et que les maçonneries sont encore à nu.

Vue générale de l'ancien presbytère

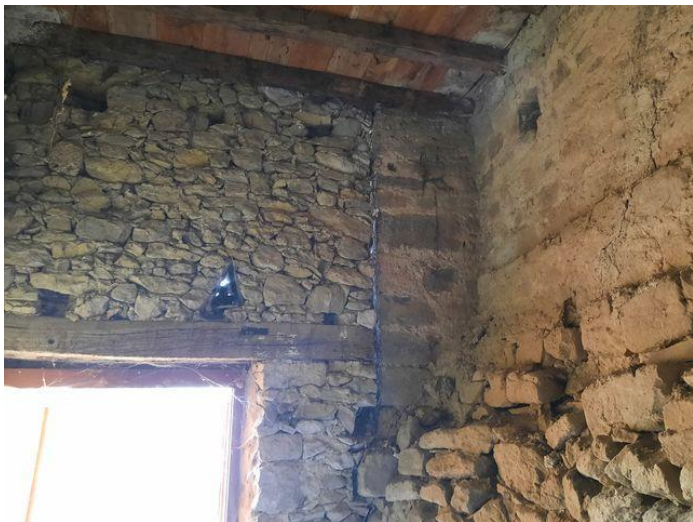
Mur Est depuis le dessous de la sacristie

Depuis le stockage situé sous la sacristie, nous constatons la présence d'une fissure oblique se développant sur le mur de l'église. Cette fissure se situe à proximité de l'angle Sud-Est.

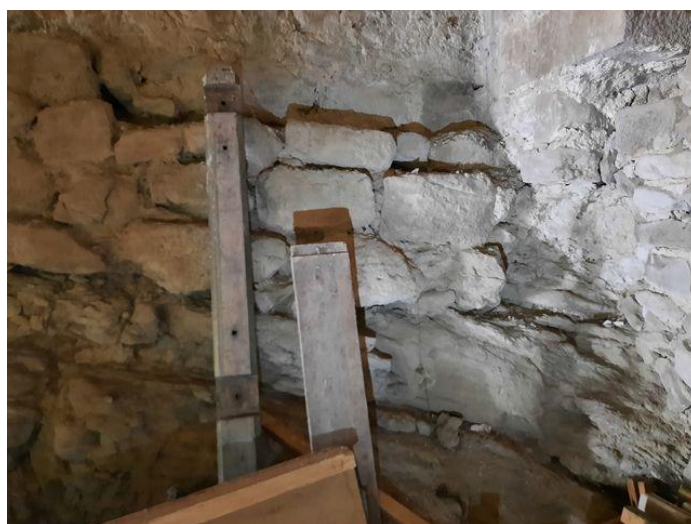
En angle Nord-Est; nous constatons que la maçonnerie est montée sur la roche naturelle.

Angle Nord-Est bâti sur la roche
